**RELATÓRIO TÉCNICO
PRODUTO 3 – Acompanhamento do Manejo da Irrigação**

**PROGRAMA DE INCENTIVO AO USO RACIONAL DE ÁGUA
NA AGRICULTURA (P22)**

Rios Caratinga e Guandu

**Viçosa – MG
Julho, 2014**

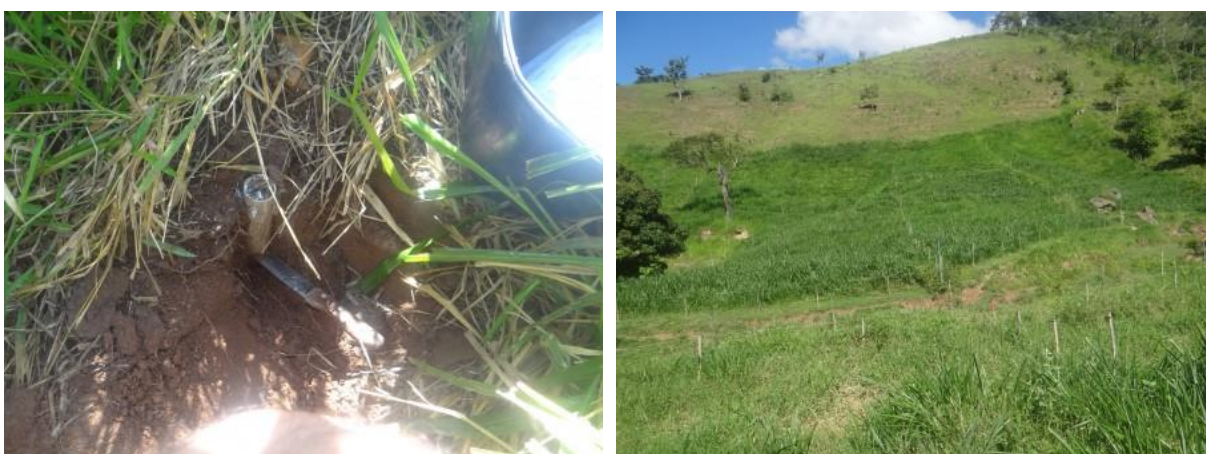
Figura 1. Amostragem do solo e avaliação do sistema de irrigação por aspersão na propriedade do participante Fábio de Souza Marçal do município de Alvarenga.

Em Alvarenga, amostrou-se solo e avaliou-se o sistema de irrigação por aspersão fixa que é pressurizada por gravidade na propriedade de Fábio de Souza Marçal (Figura 1), que irriga capim Mombaça em piquetes.

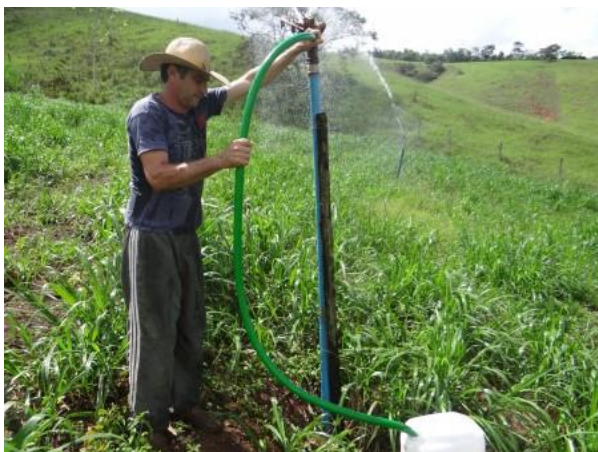
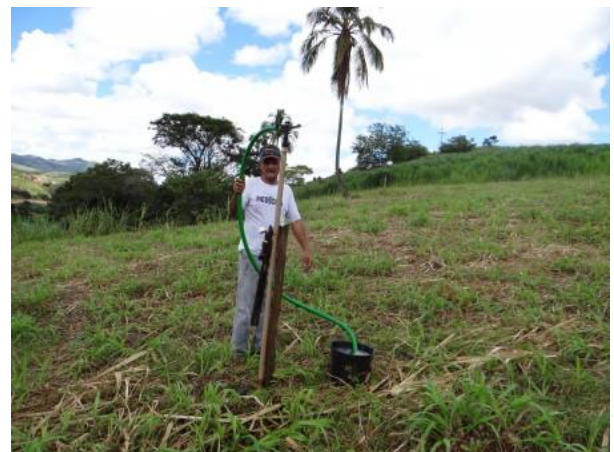
Avaliação dos canhões hidráulicos utilizados na irrigação das forrageiras na propriedade de Antônio Fonseca

Figura 2. Avaliação dos sistemas de irrigação por aspersão nas duas propriedades do município de Caratinga.

Na propriedade de Antônio Fonseca o foco é a criação de gado leiteiro e equinos. Para atender a demanda por forragem, uma área com forrageiras é irrigada com aspersão com canhões hidráulicos e aspersores comuns.

Na fazenda experimental do Ministério da Agricultura, em comodato com a UNEC, o propósito é atender o manejo da irrigação das áreas de pastagem em piquetes com capim Mombaça e em áreas cultivadas com forrageiras. O sistema de irrigação é aspersão semi-fixa, com a troca de canhões hidráulicos a cada mudança de posição.

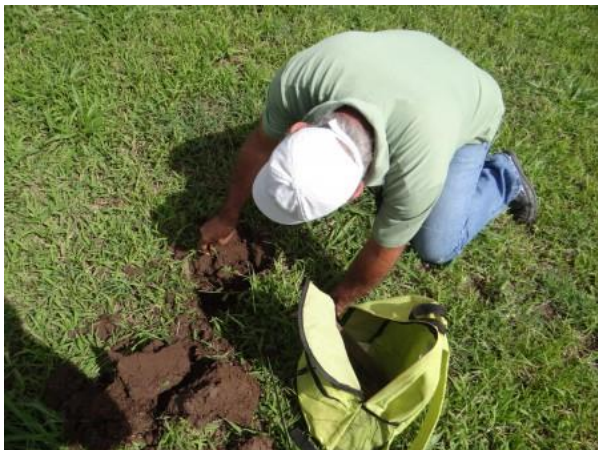
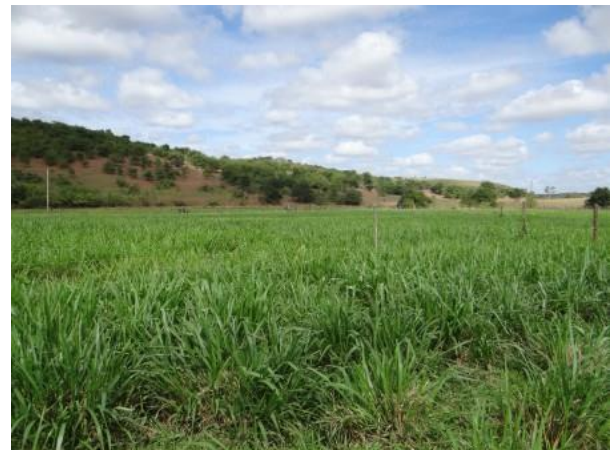
Figura 3. Amostragem do solo e vista parcial da área irrigada por aspersão fixa na propriedade do participante Alicério Barros Júnior do município de Conselheiro Pena.

Na propriedade de Alicério Barros Júnior (Figura 3) foram amostrados os solos em três locais representativos. No caso da irrigação, como o técnico do programa Balde Cheio tinha avaliado o sistema de irrigação na semana anterior, tomou-se os dados da avaliação com o proprietário para escolha da régua temporal.

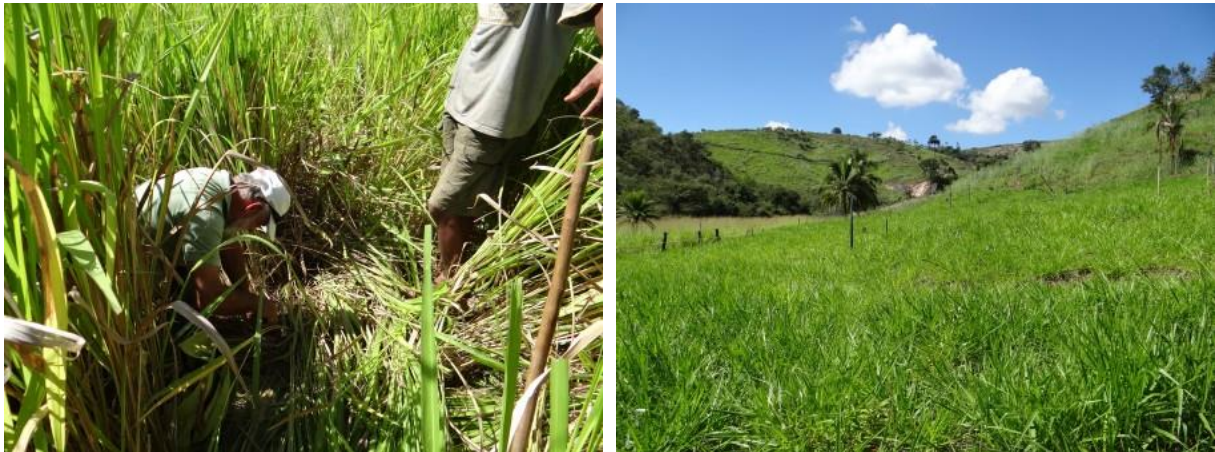
Figura 4. Amostragem do solo e vista parcial da área irrigada por aspersão fixa na propriedade do participante Pedro Otávio Aparecido Lopes do município de Conselheiro Pena.

Na propriedade de Pedro Otávio Aparecido Lopes (Figura 4) foram amostrados os solos em três locais. No caso da irrigação, o sistema havia sido

entregue na semana passada e feito a avaliação para a entrega técnica do equipamento ao Pedro Otávio que também é participante e técnico do Programa Balde Cheio. Os dados da entrega técnica foram utilizados para escolha da régua temporal

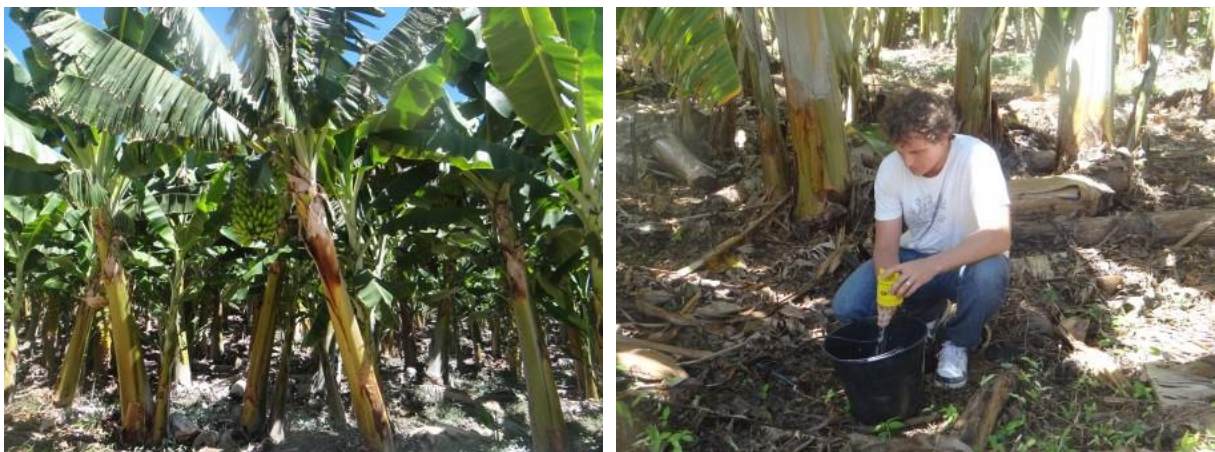
Figura 5. Amostragem do solo e avaliação do sistema de irrigação por micro-aspersão na propriedade do participante Geraldo Faria Rodrigues do município de Dom Cavati.

Em Dom Cavati, o solo foi amostrado e avaliou-se o sistema de irrigação por microaspersão na propriedade de Geraldo Faria Rodrigues, com 18 ha cultivados com banana, da variedade prata-anã (Figura 5).

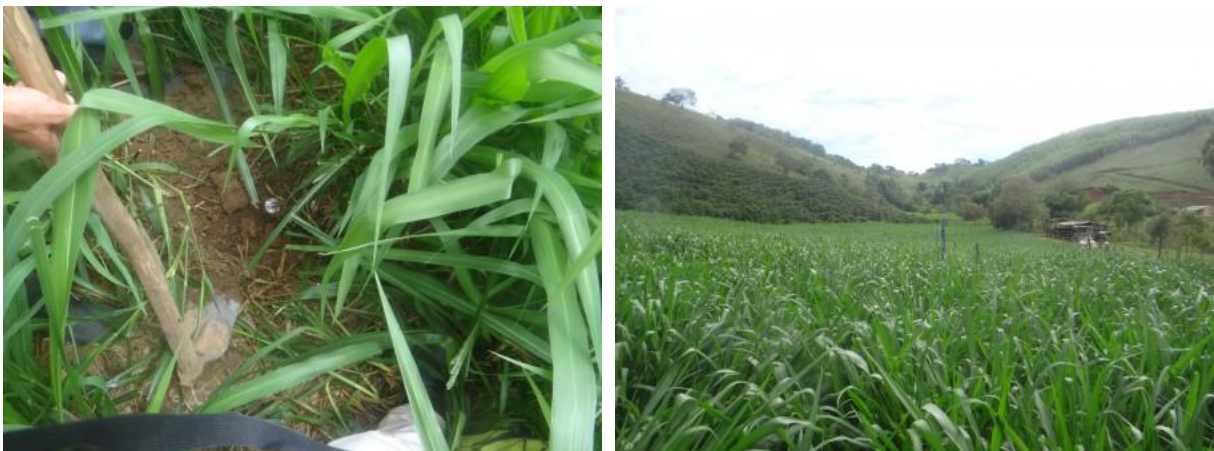
Figura 6. Amostragem do solo e avaliação do sistema de irrigação por aspersão fixa na propriedade do participante Jonas Souza Ribeiro do distrito de Alegre, do município de Inhapim.

Na propriedade de Jonas Souza Ribeiro (Figura 6) irriga-se, com aspersão fixa e por gravidade, capim Mombaça em sistema rotacionado para pastejo de gado leiteiro. A área irrigada e de aproximadamente 1 ha.

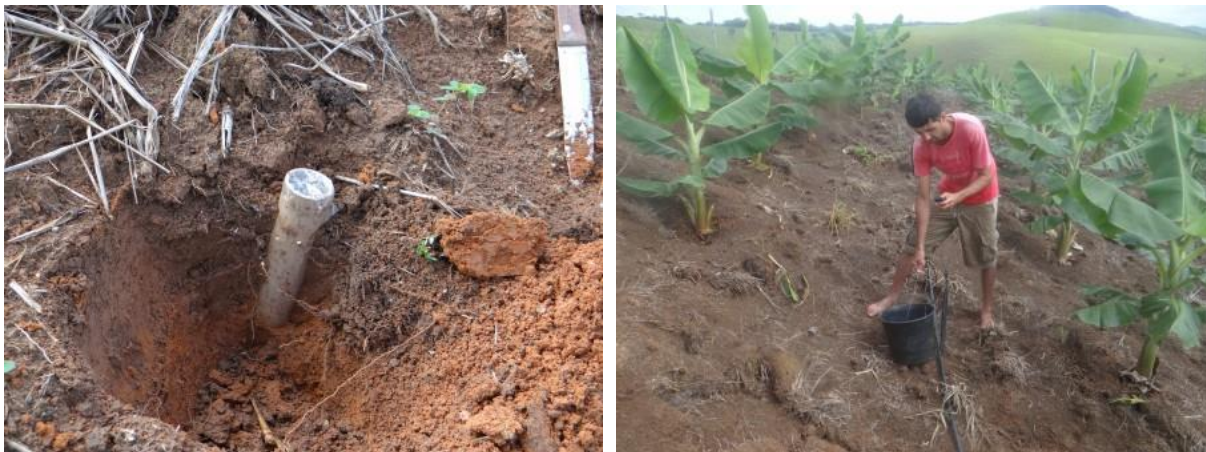
Figura 7. Amostragem do solo da propriedade e avaliação do sistema de irrigação por microaspersão na propriedade do participante Luciano Freire Barbosa do município de Inhapim.

Na propriedade de Luciano Freire Barbosa (Figura 7) o foco da irrigação é a banana, da variedade prata-anã. A irrigação é por microaspersão com um emissor para quatro famílias de bananeiras. A área irrigada é de aproximadamente 3 ha.

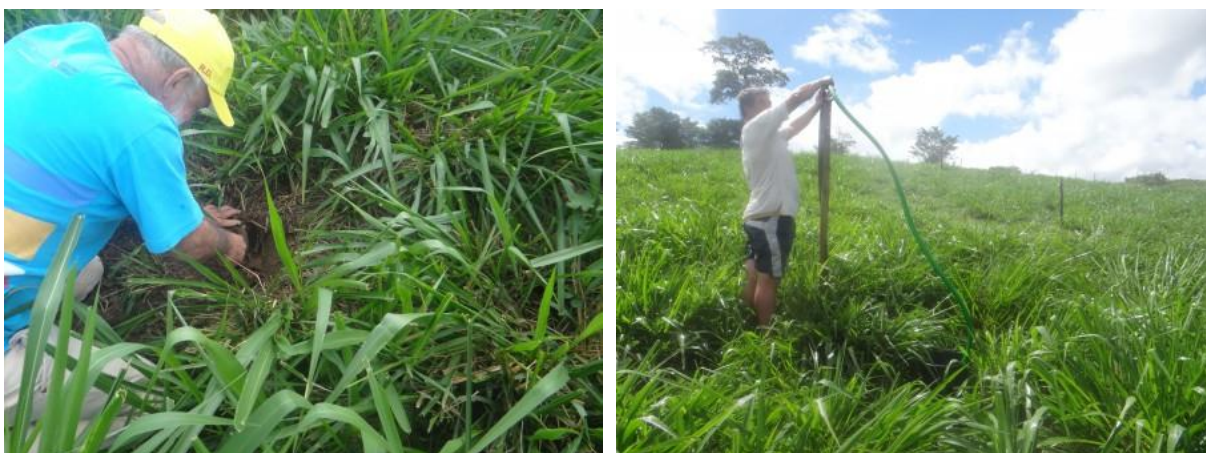
Figura 8. Amostragem do solo e avaliação do sistema de irrigação por aspersão fixa na propriedade do participante Marcos Vinícius de Lima e Santos, do município de Inhapim.

Na propriedade de Marcos Vinícius de Lima e Santos (Figura 8) irriga-se, com aspersão fixa, capim Mombaça em sistema rotacionado para pastejo de gado leiteiro. O leite produzido é processado na fazenda e ensacado, abastecendo parte do município de Inhapim. O leite de outros produtores também são processados na mini-indústria. A irrigada é de aproximadamente 3 ha.

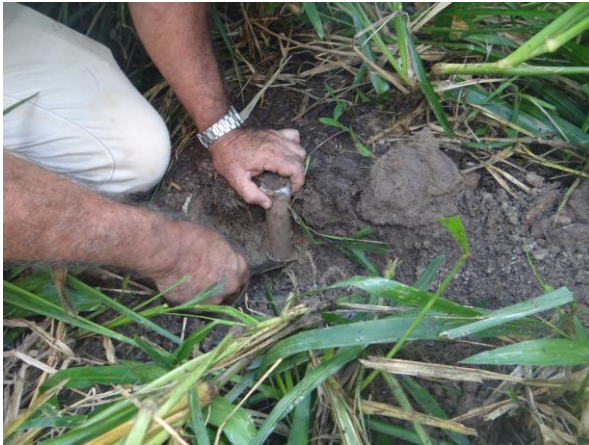
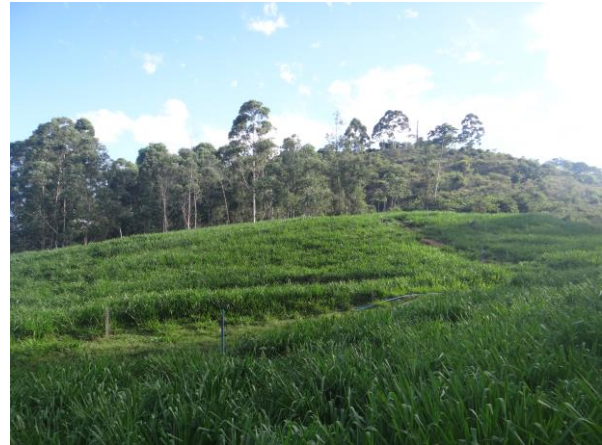
Figura 9. Amostragem do solo e avaliação do sistema de irrigação por aspersão fixa na propriedade do participante Rubens Pereira de Oliveira do município de Inhapim.

Na propriedade de Rubens Pereira de Oliveira (Figura 9) irriga-se, com aspersão fixa, capim Mombaça em sistema rotacionado para pastejo de gado leiteiro.

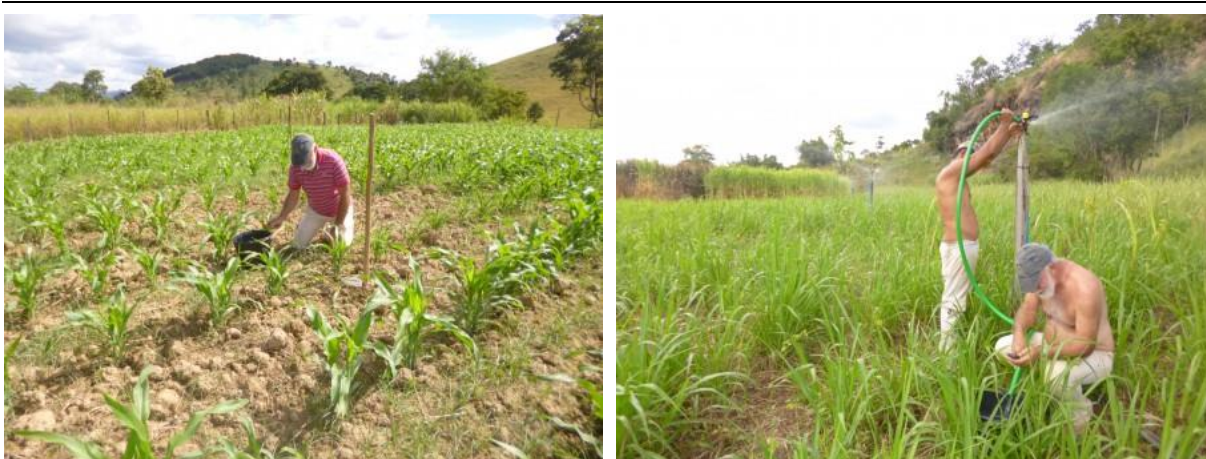
Figura 10. Amostragem do solo e avaliação do sistema de irrigação por aspersão fixa na propriedade do participante Leandro Fernandes Ferreira município de Tarumirim.

Na propriedade de Leandro Fernandes Ferreira (Figura 10) irriga-se, com aspersão fixa, milho, capim elefante, cana-de-açúcar e outras forrageiras para fazer forragem para alimentação a cocho de gado leiteiro. A área irrigada é de aproximadamente 1 ha.

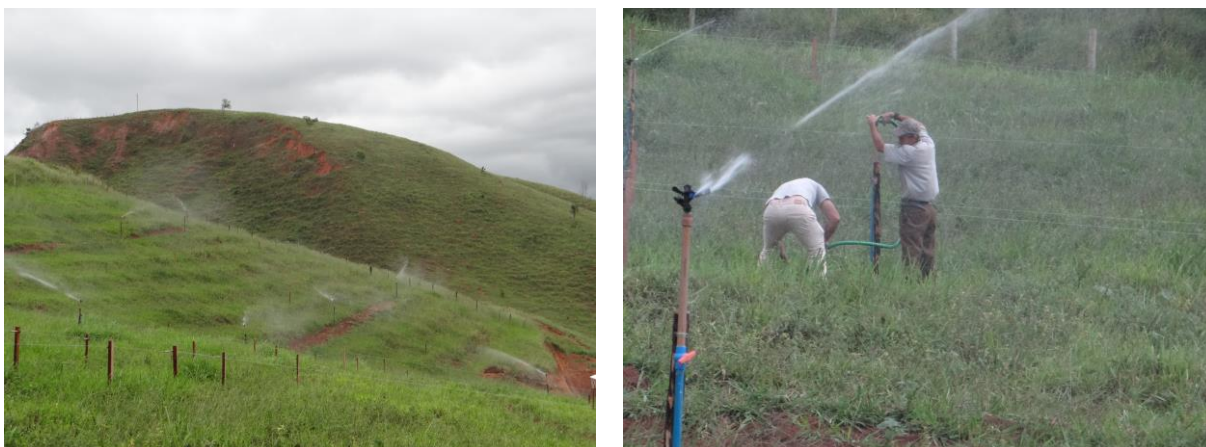
Figura 11. Amostragem do solo e avaliação do sistema de irrigação por gotejamento na propriedade do participante Etelvino Gomes de Moura do município de Tarumirim.

Na propriedade de Etelvino Gomes de Moura (Figura 11) irriga-se, com aspersão fixa, capim Mombaça em sistema rotacionado para pastejo de gado leiteiro.

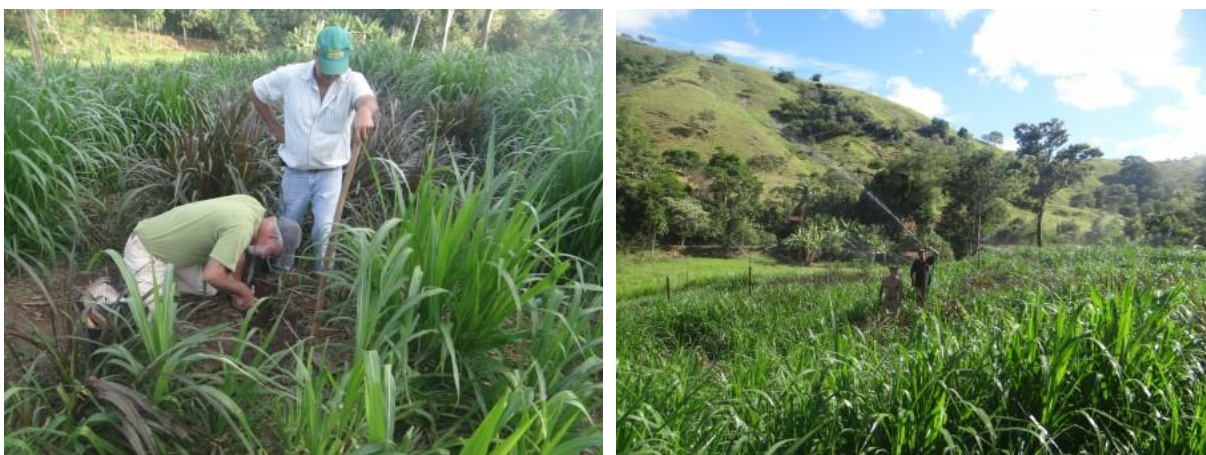
Figura 12. Amostragem do solo e avaliação do sistema de irrigação por gotejamento na propriedade do participante Raimundo Ribeiro Alves do município de Tarumirim.

Na propriedade de Raimundo Ribeiro Alves (Figura 12) irriga-se, com aspersão fixa, milho, capim elefante, cana-de-açúcar e outras forrageiras para fazer forragem para alimentação a cocho de gado leiteiro. A área irrigada é de aproximadamente 1 ha.

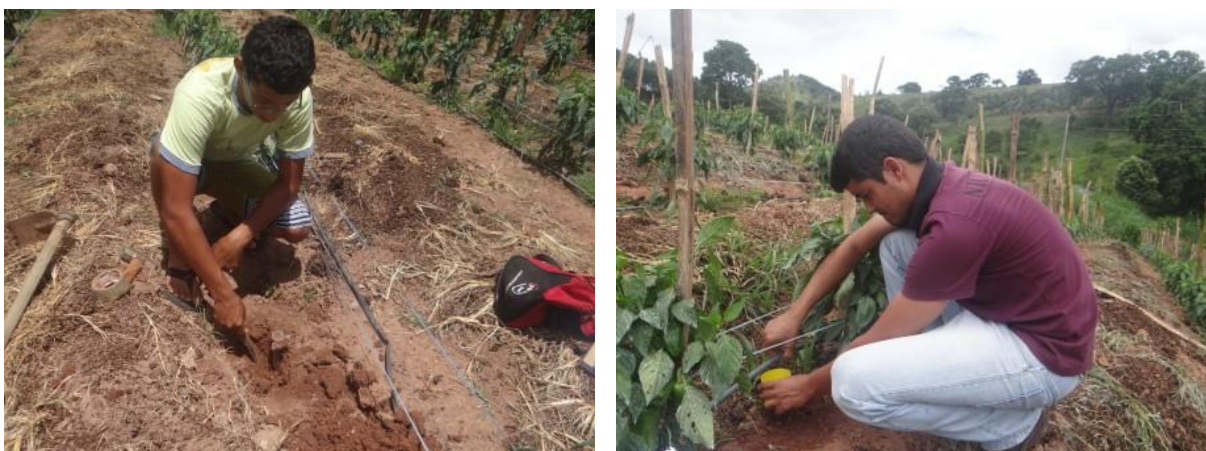
Figura 13. Amostragem do solo e avaliação do sistema de irrigação por gotejamento na propriedade do participante Thiago Marçal Borges Moreira do município de Santa Bárbara do Leste.

No município de Santa Bárbara do Leste amostrou-se o solo e avaliou-se a irrigação por gotejamento da propriedade de Thiago Marçal Borges Moreira (Figura 13), onde se cultiva pimentão, jiló, tomate e outras olerícolas. A área irrigada é de, aproximadamente, 1 ha.

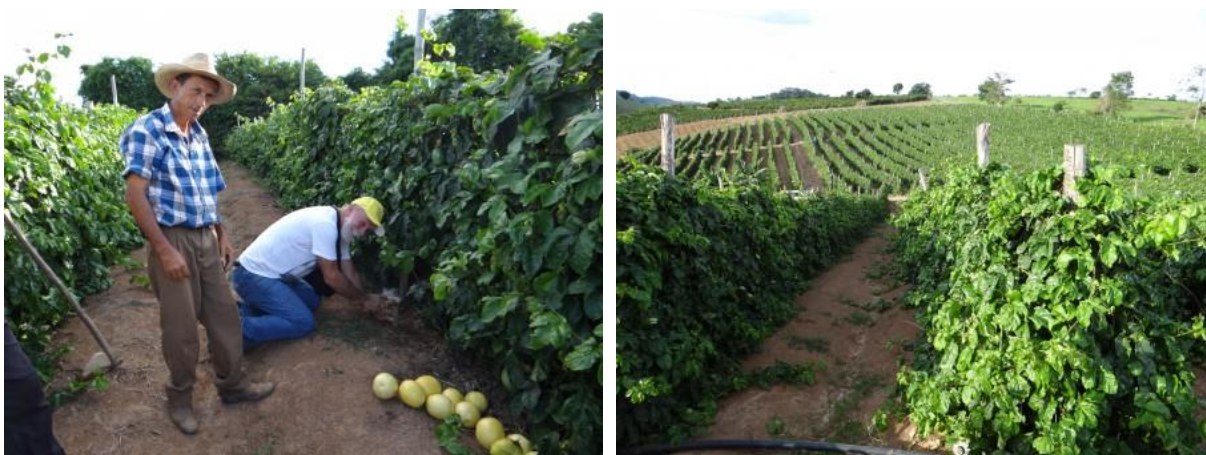
Figura 14. Amostragem do solo da propriedade e avaliação dos sistemas de irrigação por microaspersão e gotejamento na propriedade de Cezarino Bernardo dos Santos Filho do município de Ubaporanga.

Na propriedade de Cezarino Bernardo dos Santos Filho (Figura 14) o foco da irrigação é o maracujá. A irrigação é por microaspersão e gotejamento juntos. A área irrigada é de aproximadamente 3 ha.

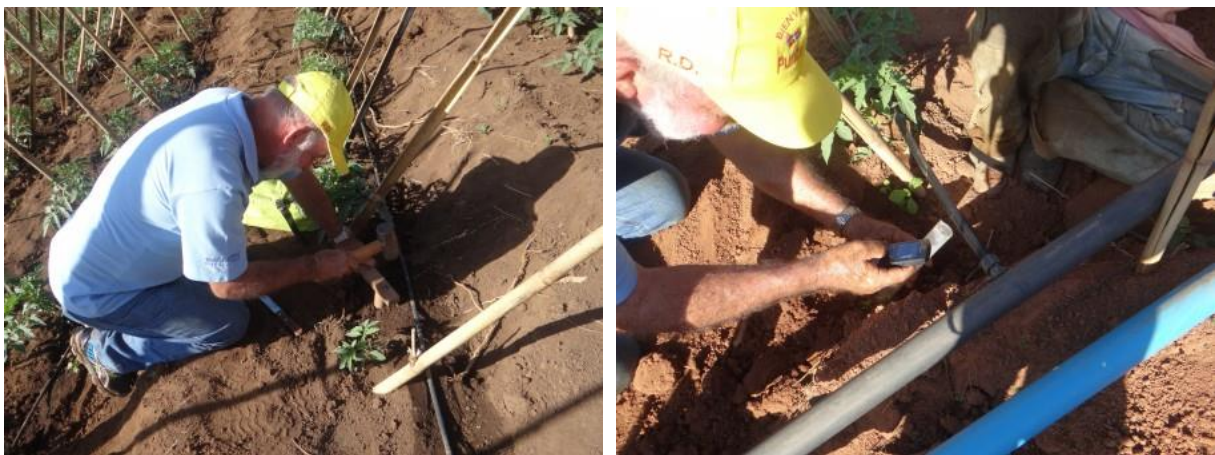
Figura 15. Amostragem do solo e avaliação do sistema de irrigação por gotejamento na propriedade de João Batista da Silva Malta do município de Uaporanga.

Na propriedade de João Batista da Silva Malta (Figura 15) o cultivo é de 50.000 plantas de tomate, irrigadas por gotejamento. A área irrigada é de aproximadamente 3 ha.

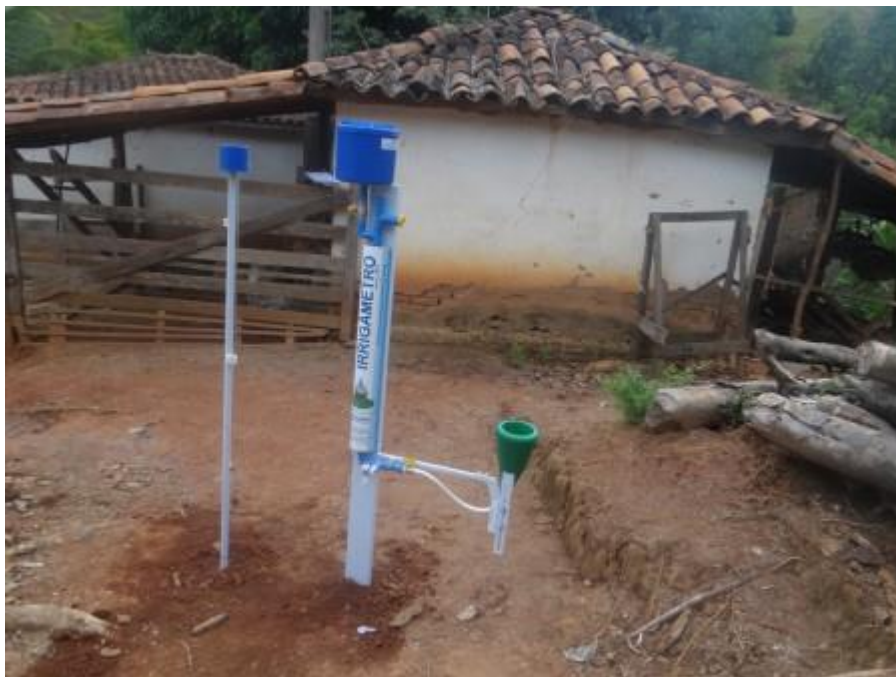
Figura 19. Irrigâmetro instalado na propriedade de Fábio Marçal de Souza, no município de Alvarenga.

Este participante irriga capim Mombaça em piquetes e tem um sistema de aspersão fixa pressurizado por gravidade. O Irrigâmetro foi instalado próximo a sua residência (Figura 19) para facilitar ao acesso e facilitar as leituras diárias.

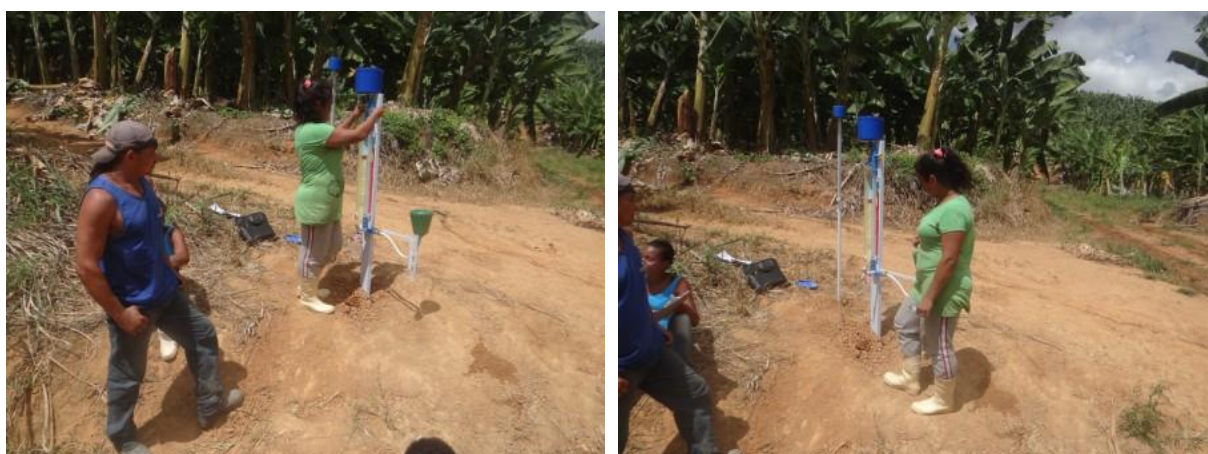
Figura 21. Instalação do Irrigâmetro na propriedade de Geraldo Faria Rodrigues e treinamento dos funcionários responsáveis pelo manejo da irrigação.

Em Dom Cavati, instalou-se o Irrigâmetro no bananal do participante Geraldo Faria Rodrigues, próximo à captação e ao galpão de refeição dos funcionários (Figura 21)

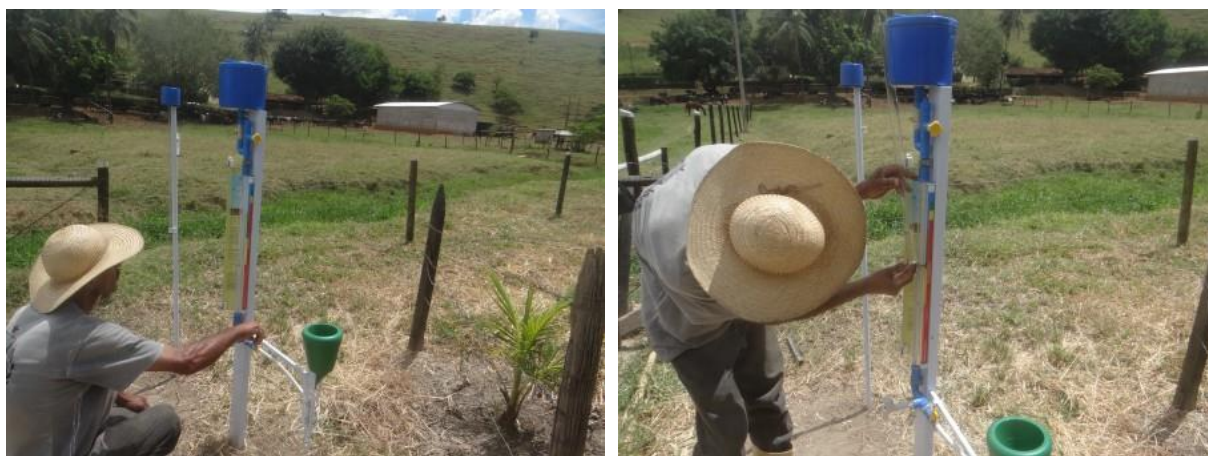
Figura 22. Instalação do Irrigâmetro na propriedade de Édson Aguiar Filho e treinamento do funcionário responsável pelo manejo da irrigação.

Em Engenheiro Caldas, instalou-se o Irrigâmetro na propriedade de Édson Aguiar Filho, produtor de leite, que irriga diversas capineiras para atender seu rebanho (Figura 22).

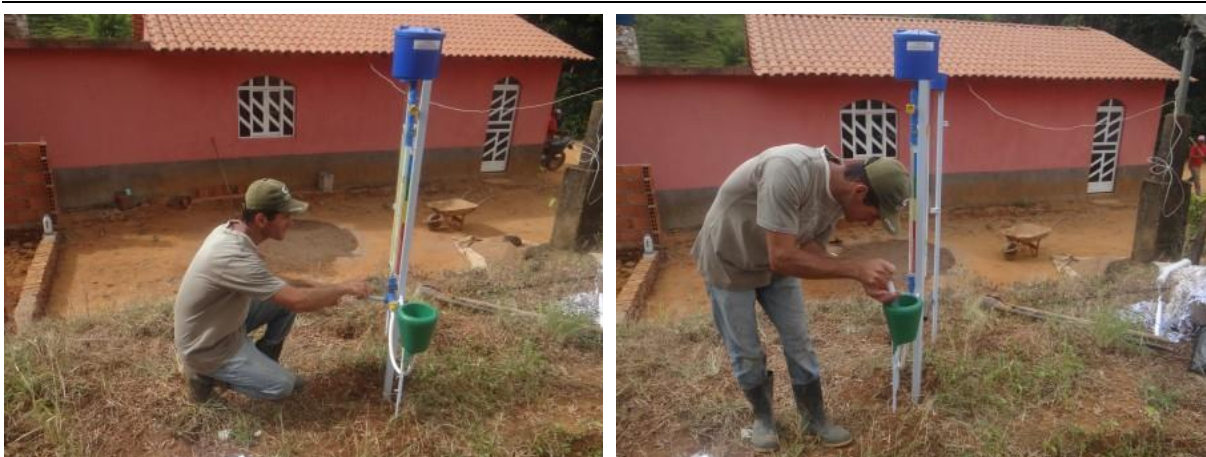
Figura 23. Instalação do Irrigâmetro na propriedade e treinamento do produtor Marcos Cândido Pereira do município de Entre Folhas.

Em Entre Folhas, instalou-se um Irrigâmetro na propriedade de Marcos Candido Pereira (Figura 23) que produz amendoim, cana-de-açúcar, milho e feijão e têm boa condução das lavouras e foi indicado pela secretária de agricultura do município para substituir um dos retirados do programa.

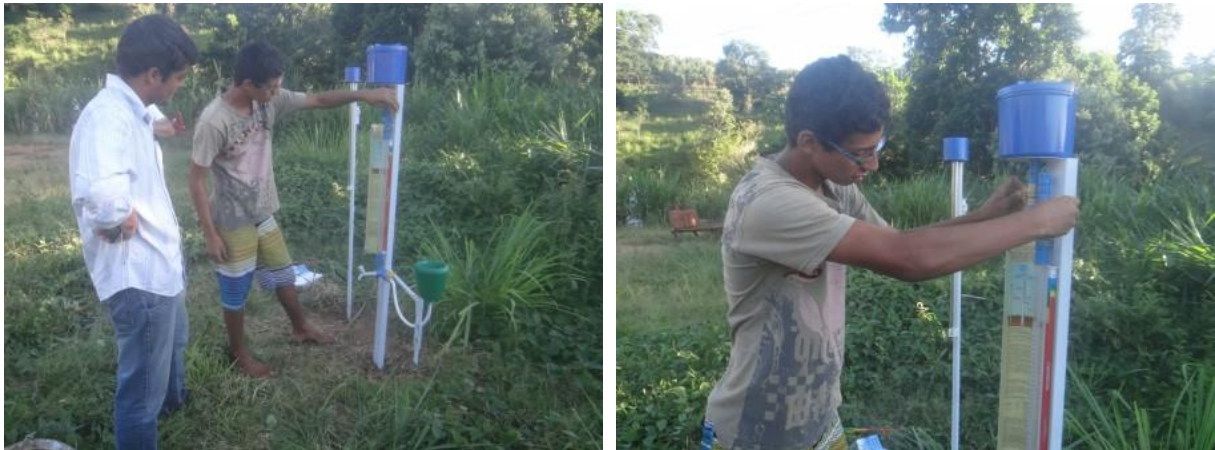
Em Santa Bárbara do Leste, instalou-se um Irrigâmetro na propriedade de Tiago Marçal Borges Moreira (Figura 28), engenheiro agrônomo e produtor de olerícolas, principalmente pimentão e jiló, além de cultivar feijão.

Figura 28. Instalação do Irrigâmetro na propriedade do participante Tiago Marçal Borges Moreira de Santa Bárbara do Leste e seu treinamento e de seu funcionário.

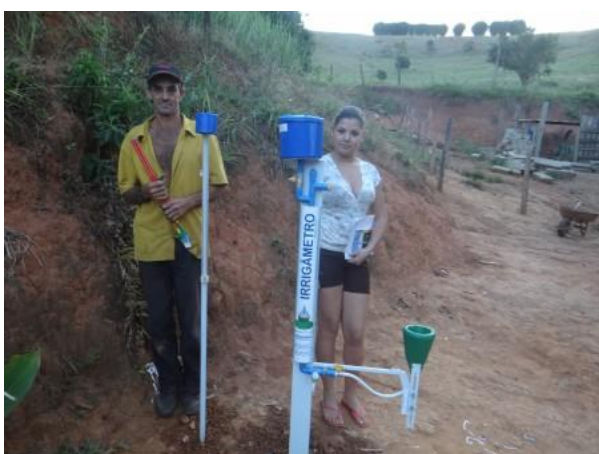
A instalação do Irrigâmetro na propriedade de Etelvino Gomes de Moura (Figura 29) é para atender o manejo da irrigação de uma pastagem. O sistema é aspersão fixa e foi instalada recentemente.

Instalação do Irrigâmetro na propriedade de Etelvino Gomes de Moura

Figura 29. Instalação do Irrigâmetro nas duas propriedades participantes de Tarumirim e treinamento de seus proprietários.

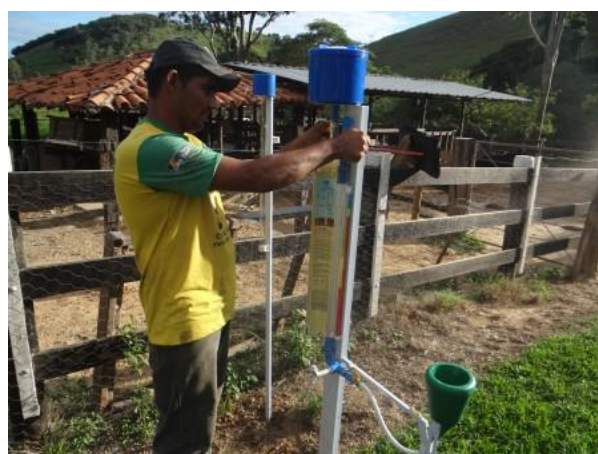
Leandro Fernandes Ferreira (Figura 29) irriga capineiras em uma área de aproximadamente 1 ha, plantando sobretudo milho, cana-de-açúcar e capim colômbio, para atender seu pequeno, mas produtivo, rebanho leiteiro.

Instalação do Irrigâmetro na propriedade de Leandro Fernandes Ferreira

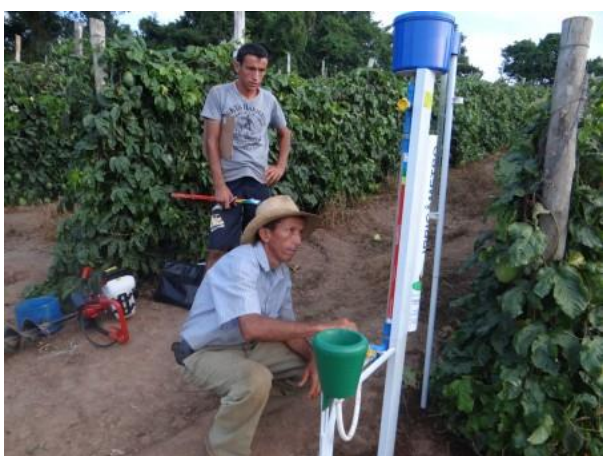
Cezarino Bernardo dos Santos Filho (Figura 30) é um produtor tradicional de maracujá na região que foi indicado pela Emater-MG, para ser participante do Programa P22. Sua lavoura atual está sendo muito bem conduzida e seu rendimento bem acima da média nacional, além de produzir frutos de alta qualidade

Instalação do Irrigâmetro na propriedade de Cezarino Bernardo dos Santos Filho

Figura 30. Instalação do Irrigâmetro nas duas propriedades participantes de Ubaporanga e treinamento de seus proprietários.

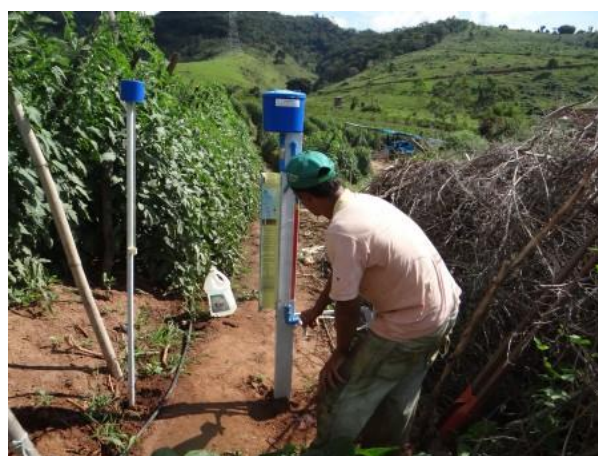
O Irrigâmetro instalado na propriedade de João Batista da Silva Malta (Figura 30) é para atender o manejo da irrigação de um plantio de 50.000 pés de tomate. O produtor é tradicional no município e é um dos maiores produtores de tomate da região.

Instalação do Irrigâmetro na propriedade de João Batista da Silva Malta

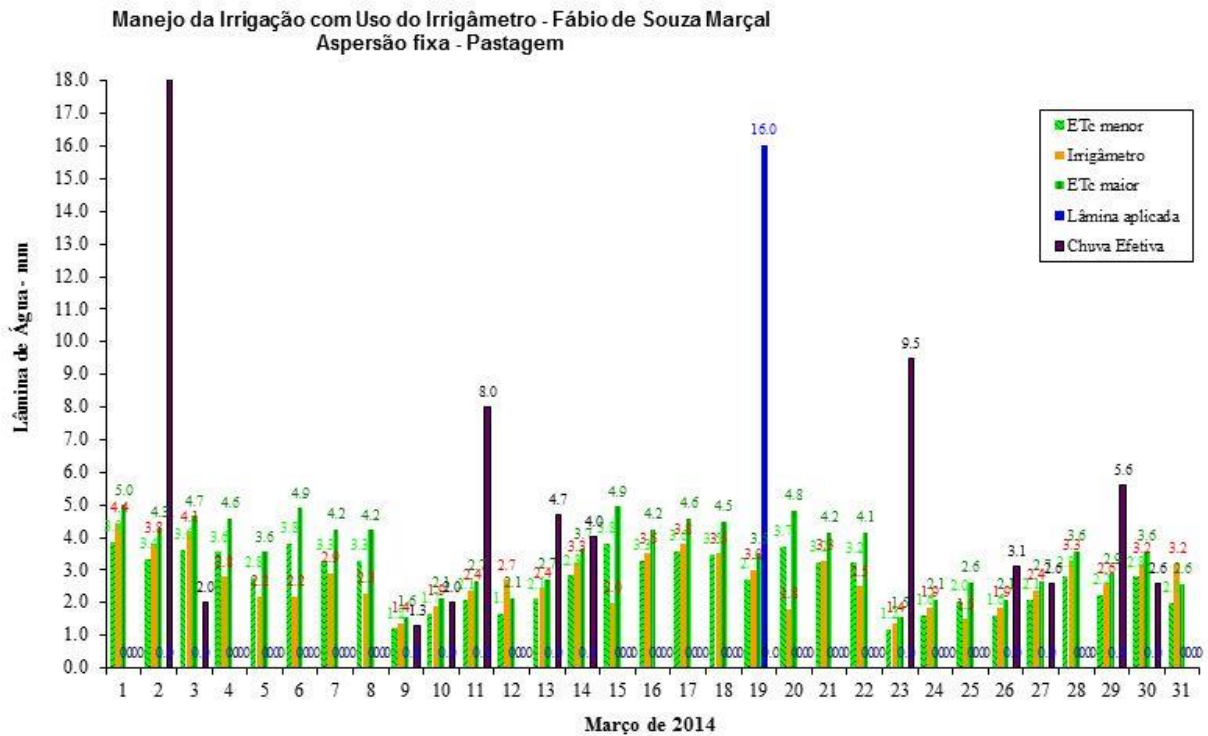
Figura 33. Valores diários da evapotranspiração estimada pelo Irrigâmetro, chuva, irrigação e valores máximos e mínimos da evapotranspiração regional para o mês de março de 2014.

Os dados tabulados foram utilizados em um software para avaliar o manejo de irrigação executado pelo Fábio Marçal e colocados na forma de figura para melhor visualização e análise do manejo de irrigação (Figuras 33 a 40)

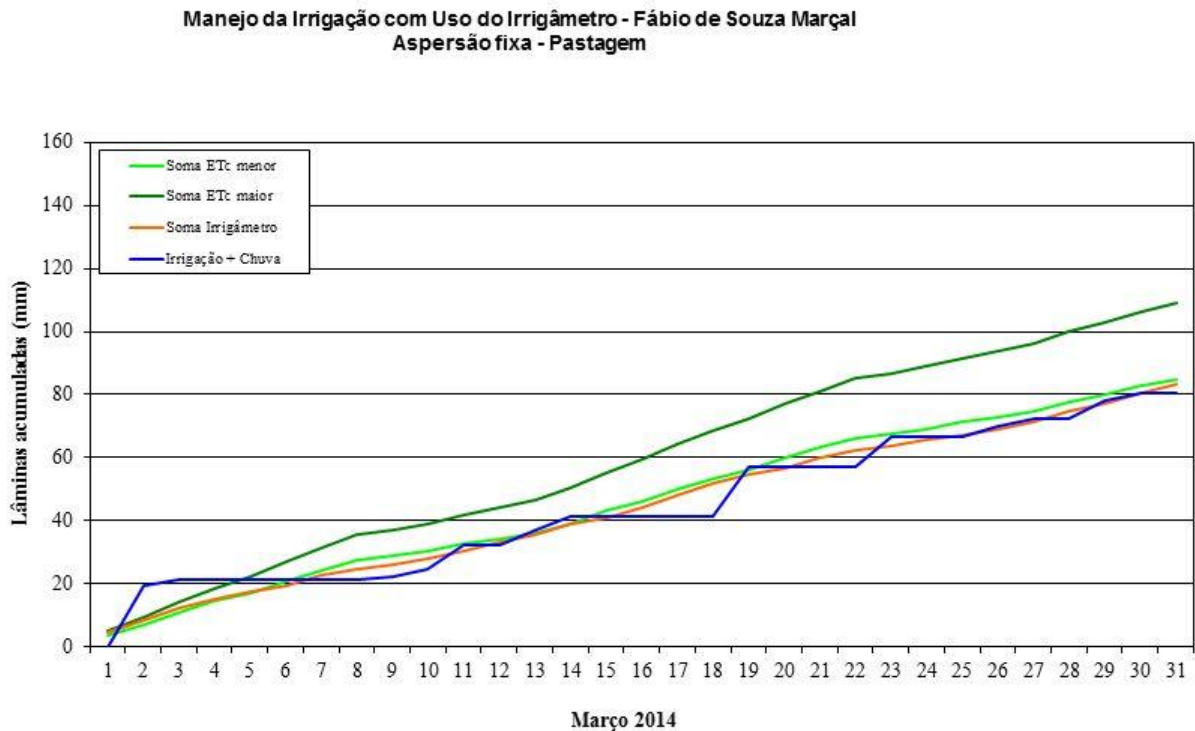
Figura 35. Valores acumulados da evapotranspiração estimada pelo Irrigâmetro, da chuva mais irrigação e dos máximos e mínimos da evapotranspiração regional para o mês de março de 2014.

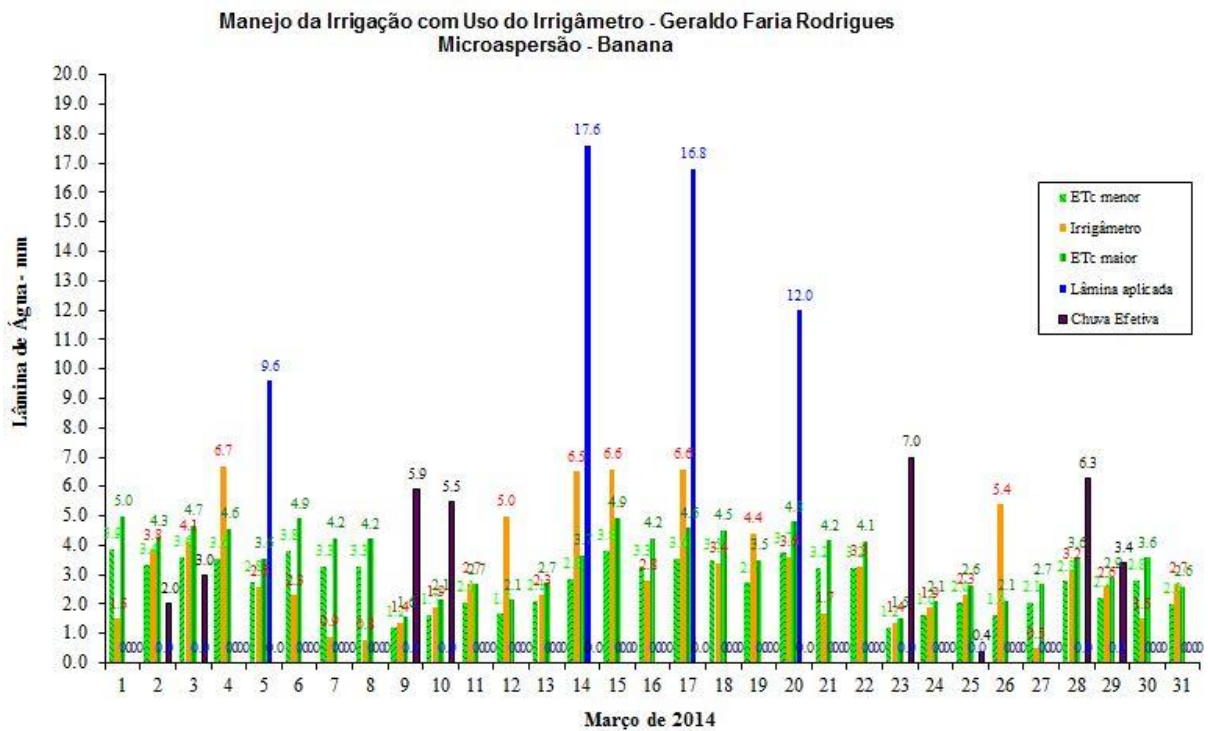
Figura 42. Valores diários da evapotranspiração estimada pelo Irrigâmetro, chuva, irrigação e valores máximos e mínimos da evapotranspiração regional para o mês de março de 2014.

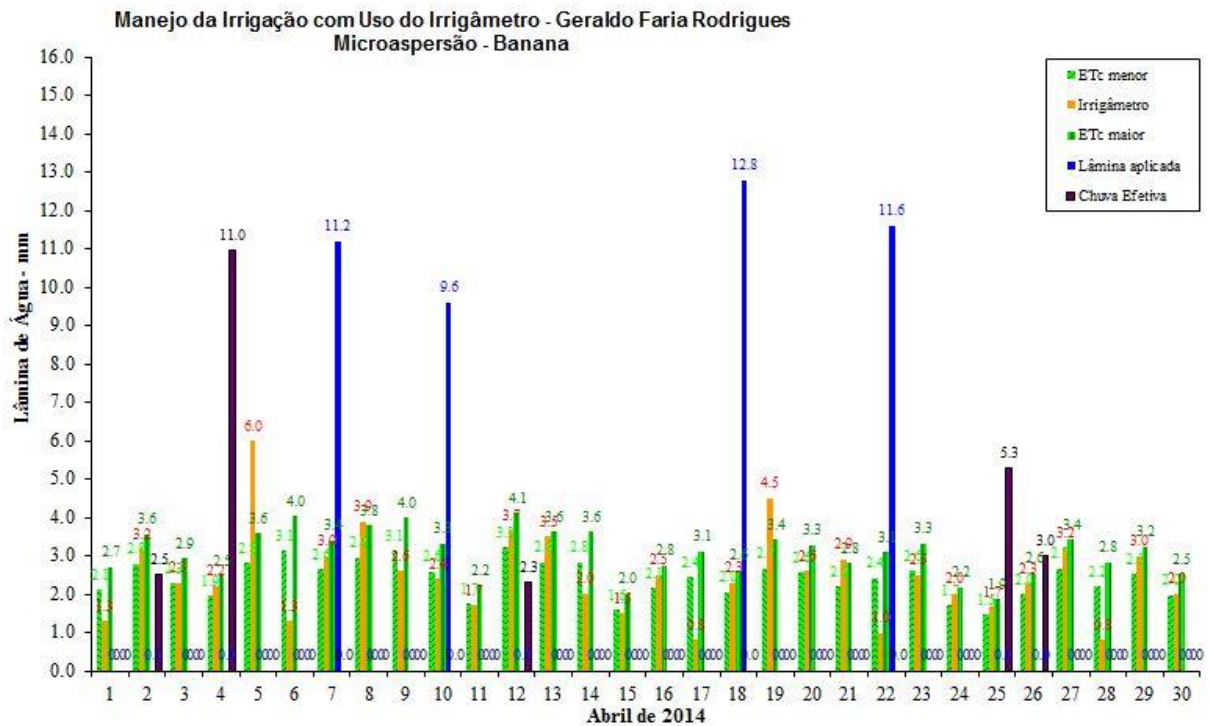
Figura 43. Valores diários da evapotranspiração estimada pelo Irrigâmetro, chuva, irrigação e valores máximos e mínimos da evapotranspiração regional para o mês de abril de 2014.

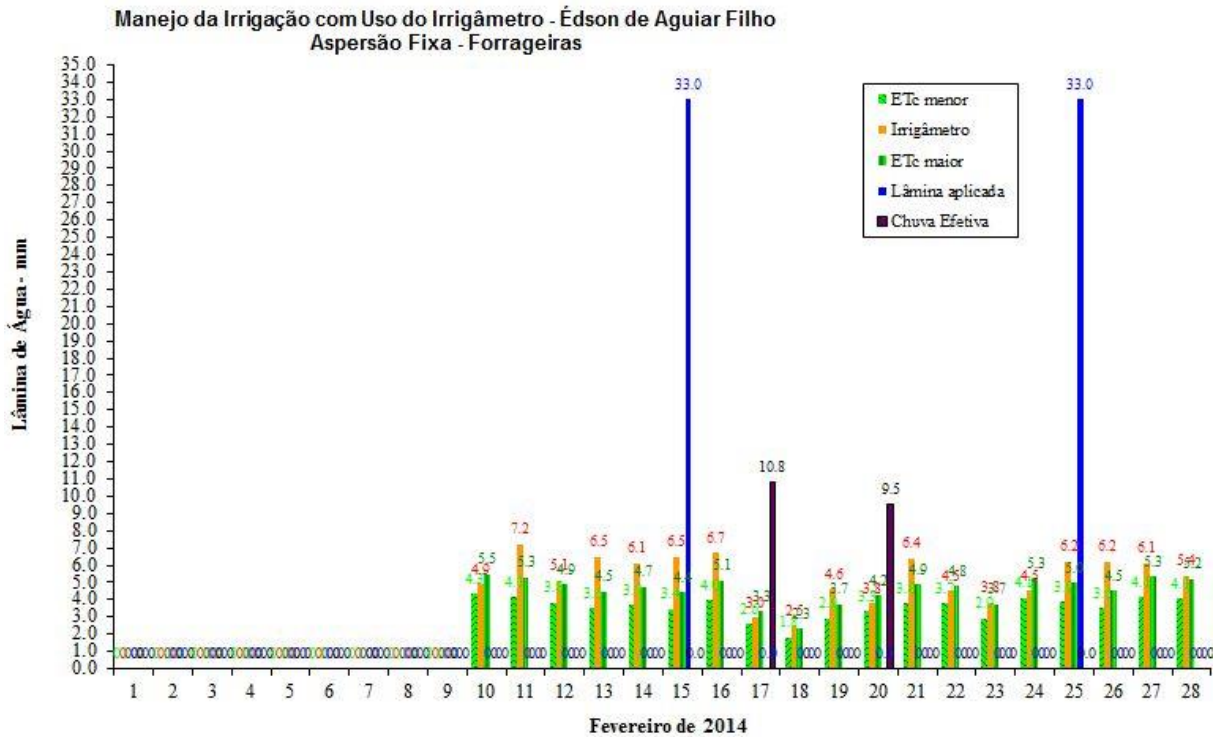
Figura 52. Valores diários da evapotranspiração estimada pelo Irrigâmetro, chuva, irrigação e valores máximos e mínimos da evapotranspiração regional para o mês de fevereiro de 2014.

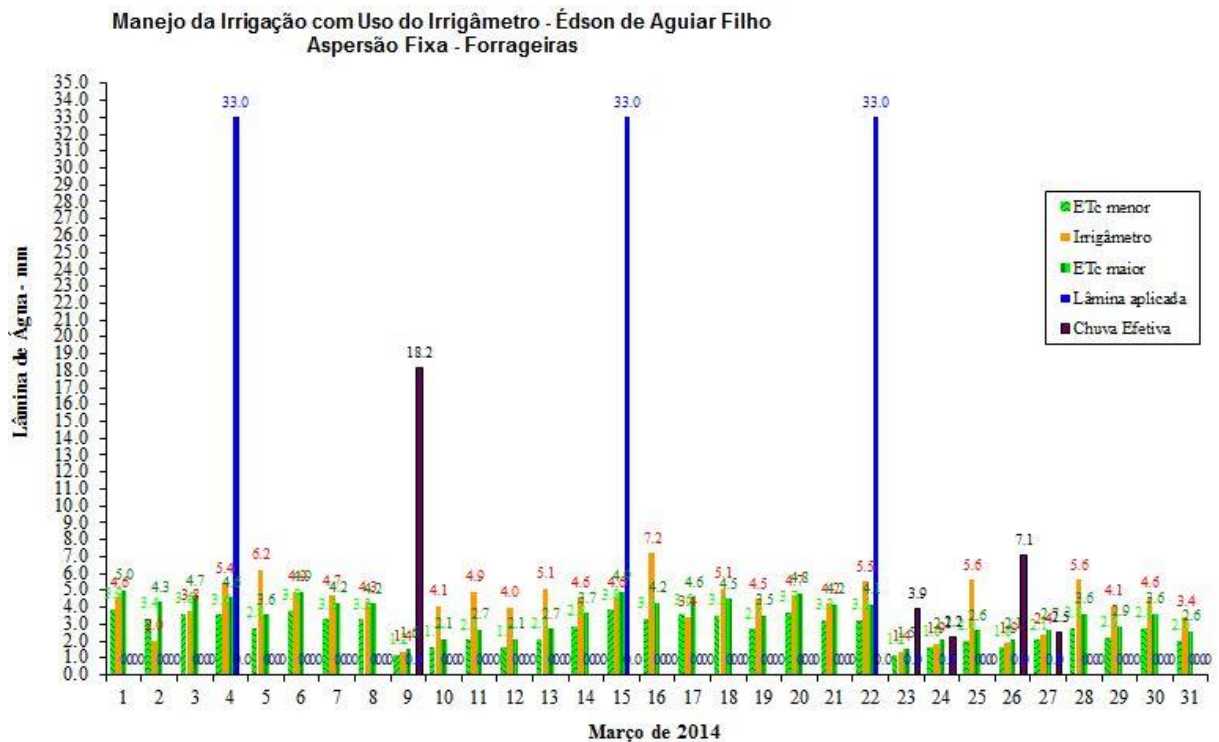
Figura 53. Valores diários da evapotranspiração estimada pelo Irrigâmetro, chuva, irrigação e valores máximos e mínimos da evapotranspiração regional para o mês de março de 2014.

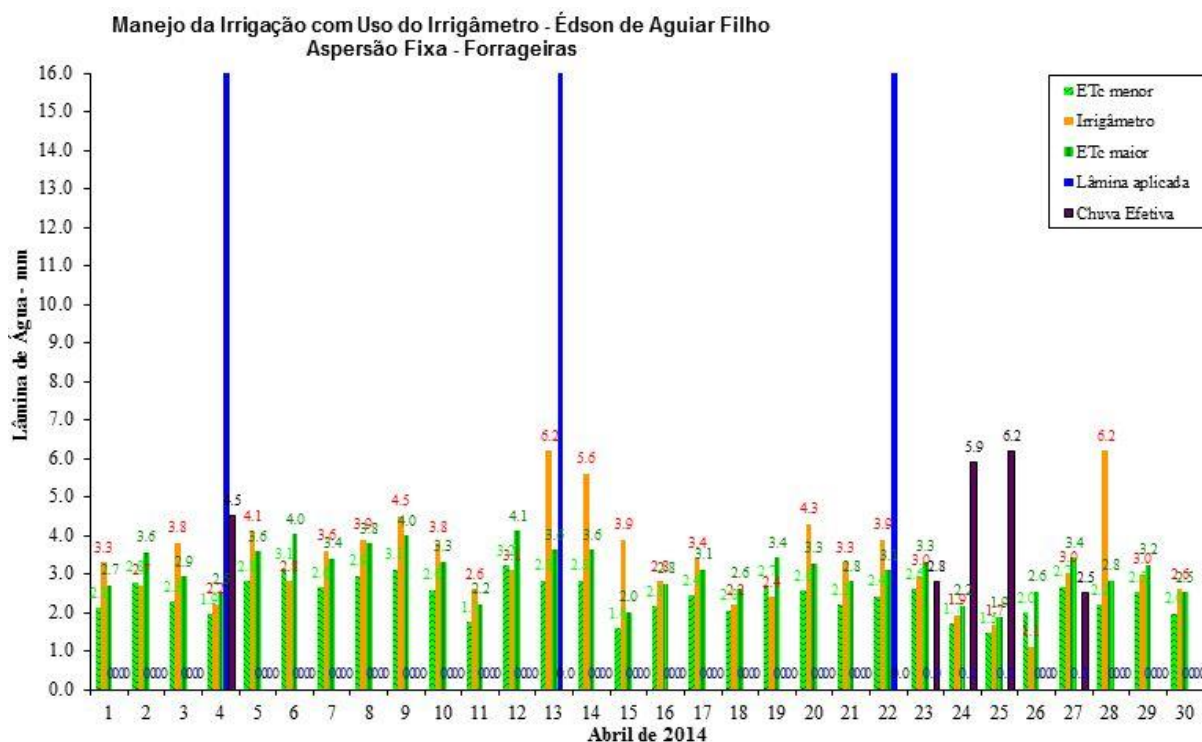
Figura 54. Valores diários da evapotranspiração estimada pelo Irrigâmetro, chuva, irrigação e valores máximos e mínimos da evapotranspiração regional para o mês de abril de 2014.
