RELATÓRIO TÉCNICO

PRODUTO 4 – RELATÓRIO FINAL VOLUME 1

**Cadastramento dos Participantes, Amostragem dos Solos,
Avaliação dos Equipamentos de Irrigação, Instalação dos
Irrigômetros, Treinamento dos Irrigantes e Acompanhamento do
Manejo da Irrigação**

PROGRAMA DE INCENTIVO AO USO RACIONAL DE ÁGUA NA AGRICULTURA (P22)

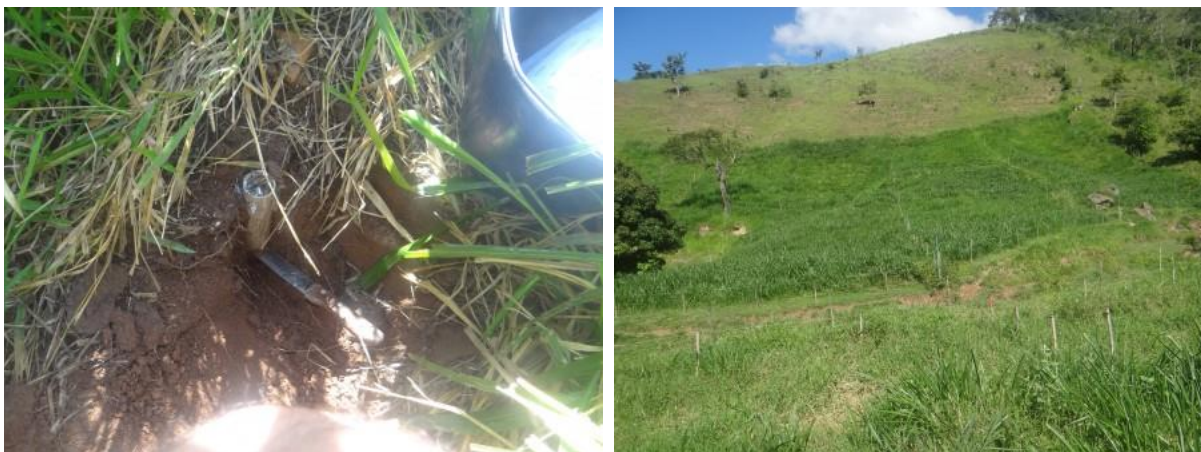
FIGURA 10. Amostragem do solo e avaliação do sistema de irrigação por aspersão na propriedade do participante Fábio de Souza Marçal do município de Alvarenga.

Em Alvarenga, amostrou-se solo e avaliou-se o sistema de irrigação por aspersão fixa que é pressurizada por gravidade na propriedade de Fábio de Souza Marçal (Figura 10), que irriga capim Mombaça em piquetes.

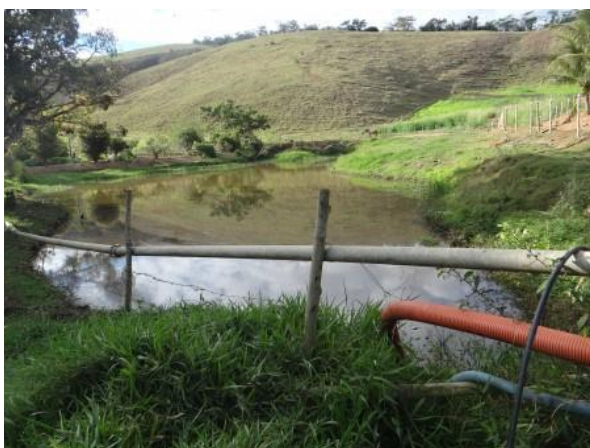
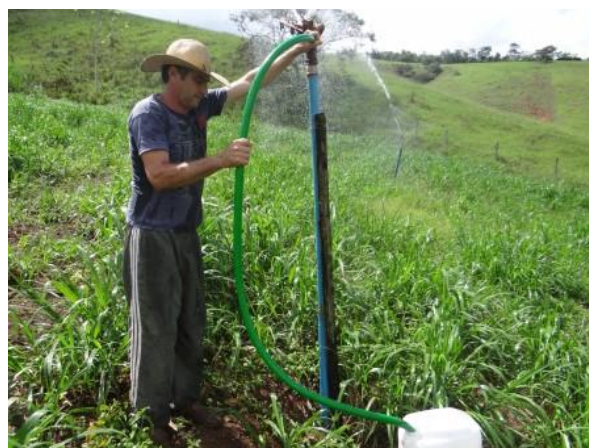
FIGURA 11. Captação de água e avaliação do sistema de aspersão semifixa com canhões hidráulicos na área de produção de capineiras na propriedade do participante Antônio Fonseca do município de Bom Jesus do Galho.

Na propriedade a atividade principal é a produção de leite e a criação de equinos. Para manter a alta produção leiteira mesmo na época seca do ano a alimentação do plantel é com silagem obtida de áreas irrigadas com cana, capim e milho. O sistema de irrigação é aspersão utilizando canhões hidráulicos.

Captação de água na propriedade de Antônio Fonseca

Avaliação do sistema de aspersão semifixa com canhões hidráulicos

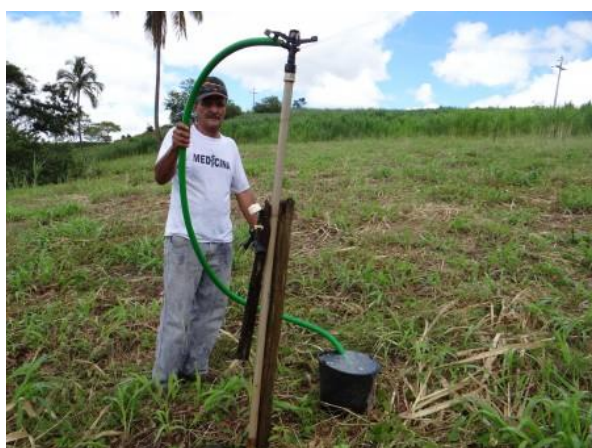
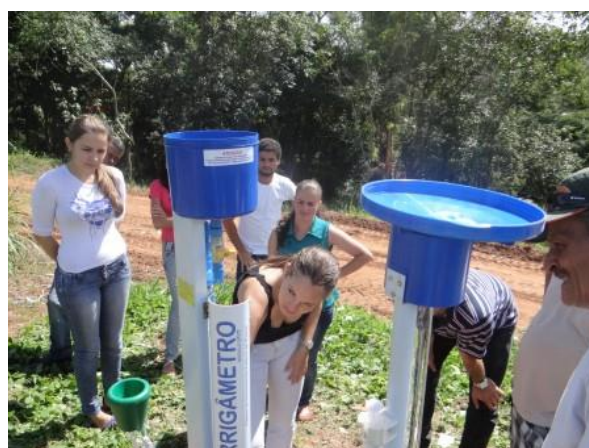
O UNEC tem um sistema de produção de leite instalado na antiga Fazenda Experimental do antigo Instituto Brasileiro do Café (IBC), pertencente ao Ministério da Agricultura, Pecuária e Abastecimento que está em regime de comodato com o UNEC. O sistema de irrigação é aspersão convencional semifixa que é pressurizado por um reservatório superior, de nível constante, situado no topo de um morro abastecido por um conjunto moto-bomba que capta água do Rio Laje. O sistema possui 6 aspersores que operam simultaneamente. Após irrigar um setor o operador retira os aspersores e os coloca em outro setor. Neste caso foram avaliados os seis aspersores operando simultaneamente.

.Avaliação do sistema de irrigação por aspersão convencional semifixa da Fazenda Experimental da UNEC

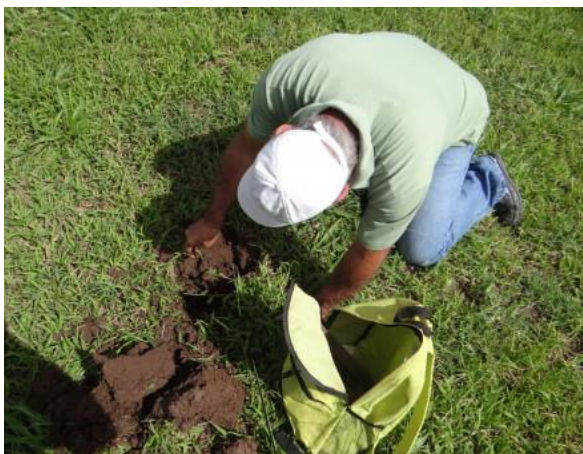
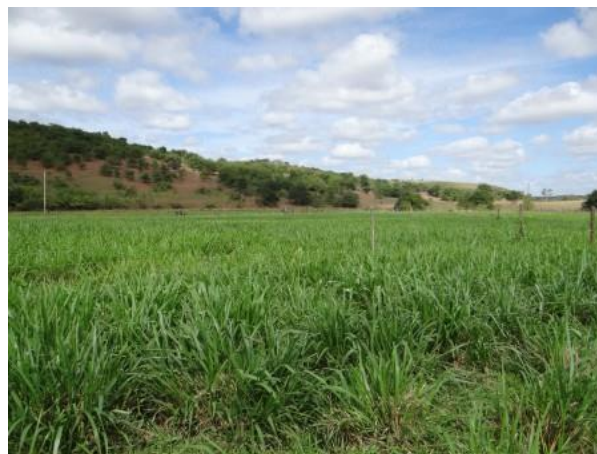
FIGURA 13. Amostragem do solo e vista parcial da área irrigada por aspersão fixa na propriedade do participante Alicério Barros Júnior do município de Conselheiro Pena.

Na propriedade de Alicério Barros Júnior (Figura 13) foram amostrados os solos em três locais representativos. Notou-se, na oportunidade que o solo estava muito encharcado, denotando uma irrigação excessiva. No caso da irrigação, como o técnico do programa Balde Cheio havia avaliado o sistema de irrigação na semana anterior, tomaram-se os dados desta avaliação com o proprietário para escolha da régua temporal.

Procedimento para amostragem do solo

Vista parcial da área irrigada

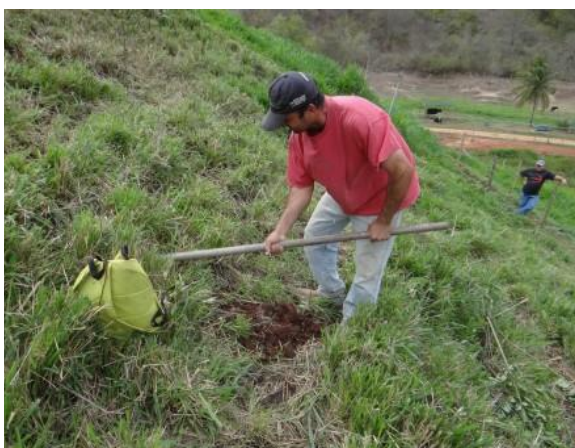
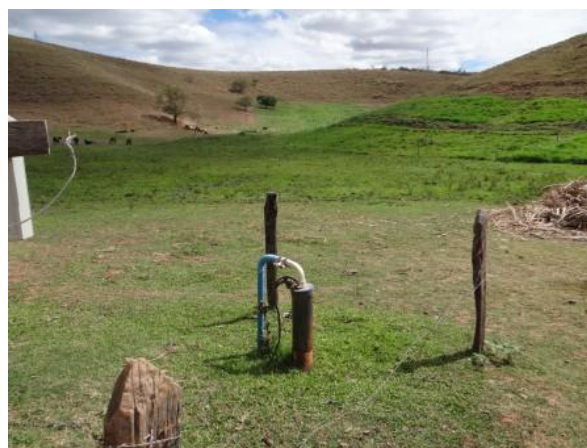
FIGURA 14. Amostragem do solo e vista parcial da área irrigada por aspersão fixa, com detalhe de um dos poços profundos na propriedade do participante Jordani Alves Pereira do município de Conselheiro Pena.

Na propriedade de Jordani Alves Pereira (Figura 14) foram amostrados os solos em três locais. No caso da irrigação, instalado recentemente, tomou-se os dados da avaliação para a entrega técnica. O sistema de irrigação é alimentado por dois poços profundos perfurados na área irrigada.

Procedimento para amostragem do solo

Vista parcial da área irrigada e do poço profundo

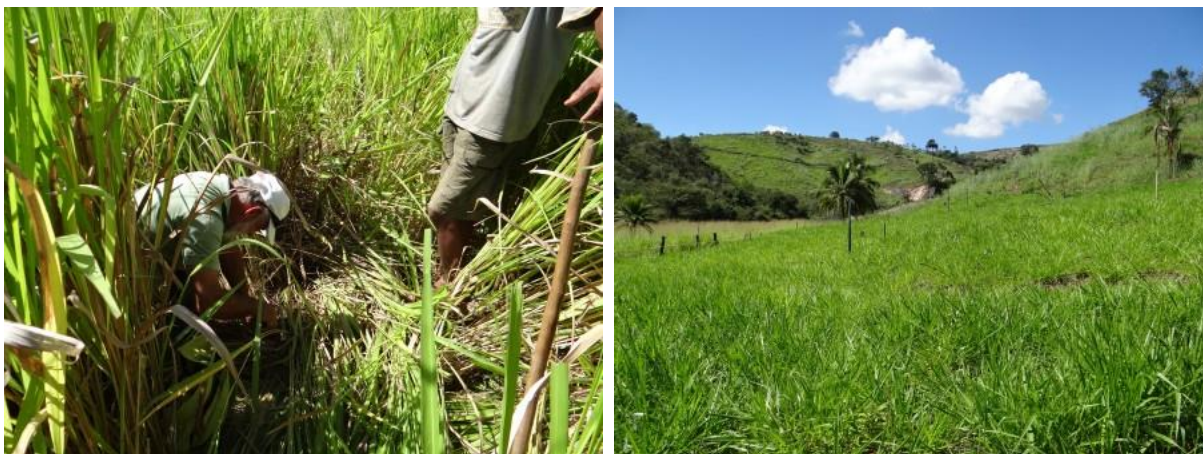
FIGURA 15. Amostragem do solo e vista parcial da área irrigada por aspersão fixa na propriedade do participante Pedro Otávio Aparecido Lopes do município de Conselheiro Pena.

Na propriedade de Pedro Otávio Aparecido Lopes (Figura 15) foram amostrados os solos em três locais. O solo se apresentava muito seco, caracterizando uma irrigação deficiente, mesmo sendo o sistema de irrigação pressurizado por gravidade. No caso da irrigação, o sistema havia sido entregue na semana passada e feito a avaliação para a entrega técnica do equipamento ao Pedro Otávio que também

é participante e técnico do Programa Balde Cheio. Os dados da entrega técnica foram utilizados para escolha da régua temporal

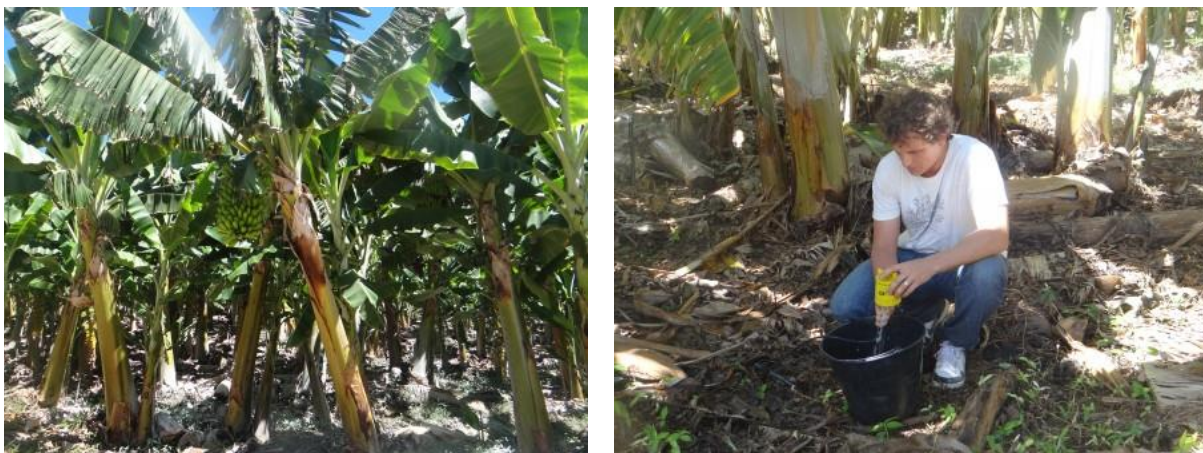
FIGURA 16. Amostragem do solo e avaliação do sistema de irrigação por microaspersão na propriedade do participante Geraldo Faria Rodrigues do município de Dom Cavati.

Em Dom Cavati, o solo foi amostrado e avaliou-se o sistema de irrigação por microaspersão na propriedade de Geraldo Faria Rodrigues, com 18 ha cultivados com banana, da variedade prata-anã (Figura 16).

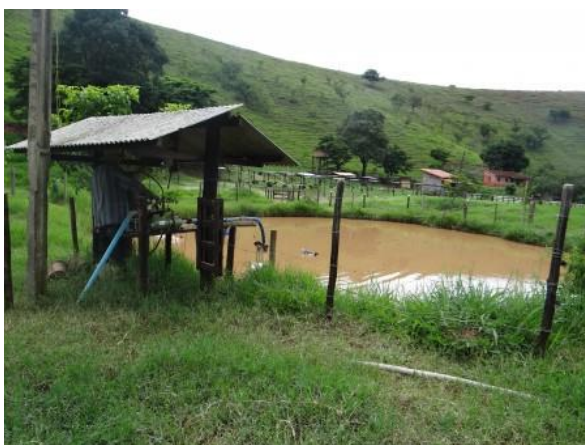
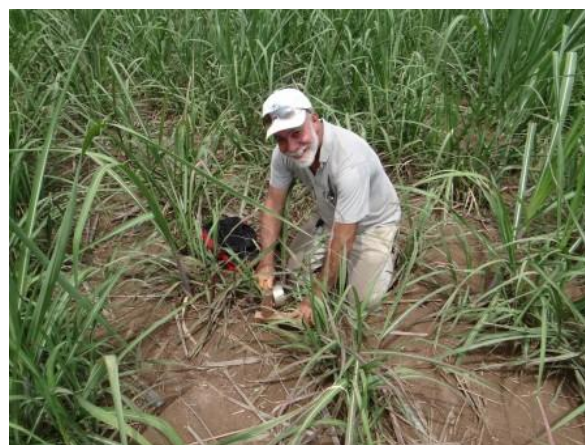
FIGURA 17. Amostragem do solo e avaliação do sistema de irrigação por aspersão na propriedade do participante Édson Aguiar Filho do município de Engenheiro Caldas.

O sistema de irrigação, utilizado em capineiras, é aspersão em malha e está em bom estado de conservação (Figura 17). O proprietário faz manutenções periódicas, medindo inclusive a vazão dos aspersores. O operador do sistema de irrigação é consciente da boa uniformidade de aplicação de água para otimizar o uso da água, uma vez que o recurso hídrico na propriedade é escasso.

Captação de água para irrigação na propriedade de Édson Aguiar Filho

Amostragem de solo na propriedade de Édson Aguiar Filho.

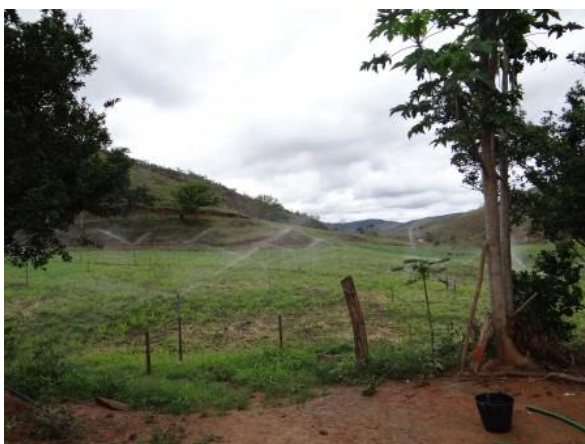
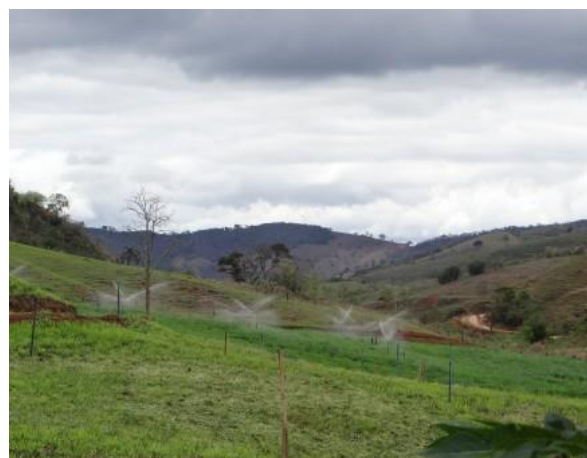
FIGURA 18. Avaliação do sistema de irrigação e vista parcial da área irrigada por aspersão fixa na propriedade do participante Juarez Rodrigues Franco, do município de Entre Folhas.

O participante Juarez Rodrigues Franco está com projeto de melhorar sua produção leiteira, iniciando por formar piquetes com capim Mombaça irrigado por

aspersão fixa (Figura 18). Foram feitas as amostragens de solo em três locais e a avaliação do equipamento que foi instalado a cerca de um ano.

Piquetes irrigados por aspersão na propriedade de Juarez Rodrigues Franco.

Vista parcial da área irrigada por aspersão fixa na propriedade de Juarez Rodrigues Franco.

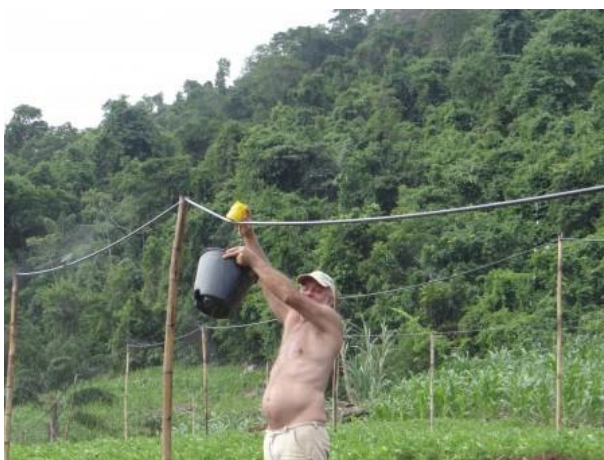
Avaliação dos microaspersores instalados elevados na propriedade de Marco Cândido Pereira

O sistema de irrigação do participante Marco Cândido Pereira é um sistema alternativo com a colocação de microaspersores instalados sobre uma mangueira de irrigação, dispostas no alto, apoiadas em estacas (Figura 19). Foram avaliados quatro microaspersores em 3 linhas laterais. O produtor cultiva amendoim, tomate e cana-de-açúcar, uma vez que ele também é fabricante de cachaça.

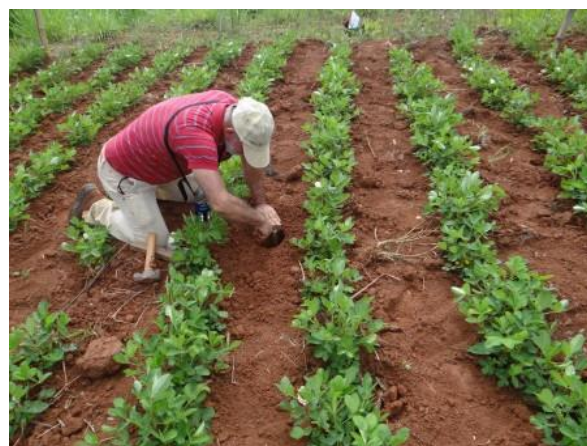
FIGURA 19. Avaliação dos microaspersores e Amostragem do solo na propriedade de Marco Cândido Pereira, do município de Entre Folhas.

Amostragem do solo na propriedade de Marco Cândido Pereira

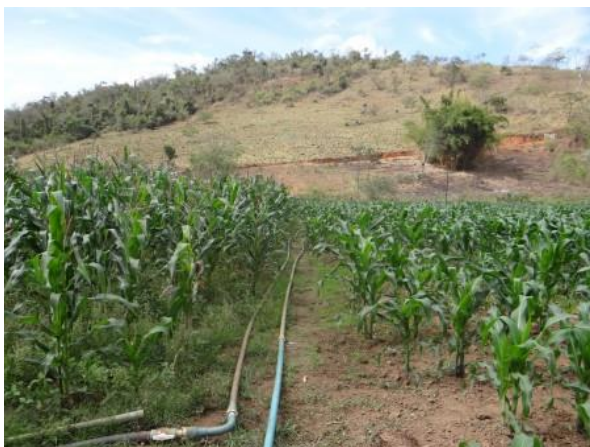
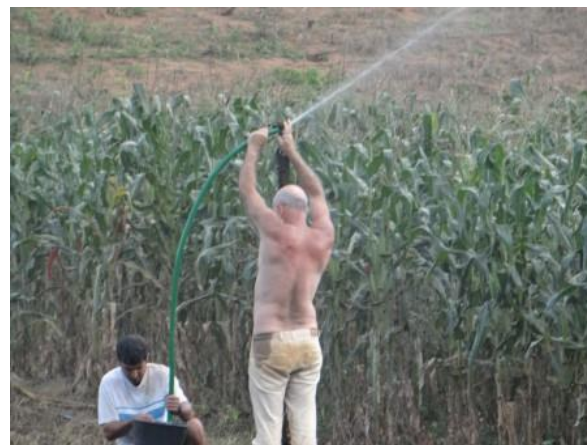
FIGURA 20. Avaliação do sistema de irrigação por aspersão na propriedade de Adriano Gomes Barbosa, do município de Inhapim.

Adriano Gomes Barbosa cultiva principalmente milho-verde e feijão, no distrito de Macadame. Ele possui um sistema de aspersão convencional (Figura 20), pressurizado por gravidade. O milho, para consumo em natura, é cultivado em pequenos lotes para o atendimento da demanda durante todos os meses do ano.

Sistema de irrigação por aspersão convencional para o cultivo de milho verde na propriedade de Adriano Gomes Barbosa

Avaliação do sistema de irrigação por aspersão na propriedade de Adriano Gomes Barbosa

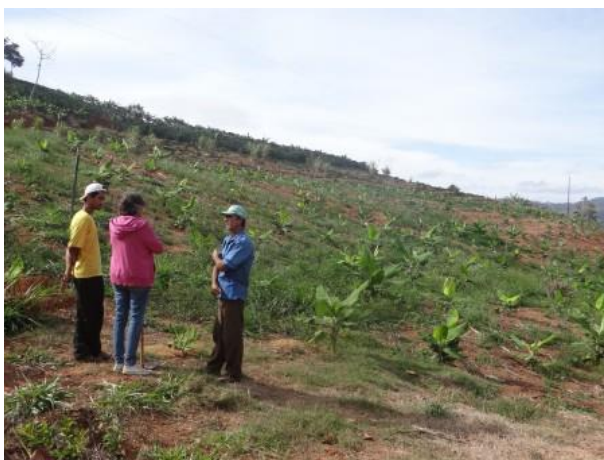
FIGURA 21. Avaliação do sistema de irrigação por aspersão na propriedade da Associação de Agricultores Familiares da Mangueira, do município de Inhapim.

O bananal cultivado na propriedade da Associação de Agricultores Familiares da Mangueira, representada por Ateles de Souza, inicialmente era irrigada por aspersão (Figura 21). Com o desenvolvimento da cultura trocou-se o sistema por

microaspersão com um emissor para cada quatro famílias de plantas. Os dois sistemas de irrigação foram avaliados e duas régua temporais foram utilizadas.

Bananal cultivado com irrigação por aspersão em sua fase inicial na Associação de Agricultores Familiares da Mangueira

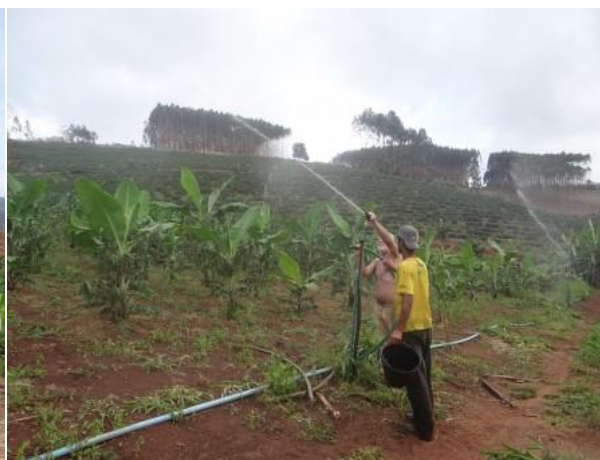
Avaliação dos aspersores do sistema de irrigação utilizado na Associação de Agricultores Familiares da Mangueira.

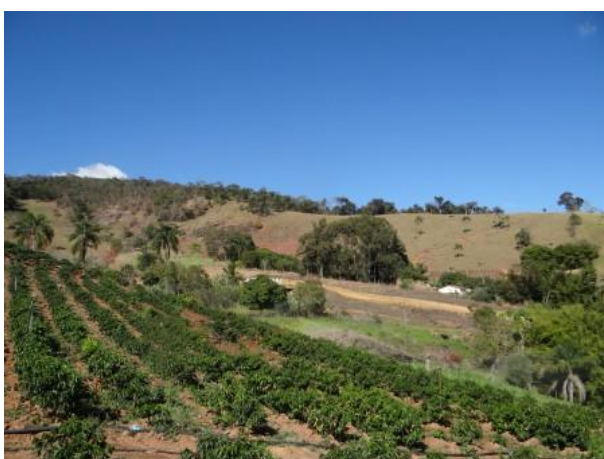
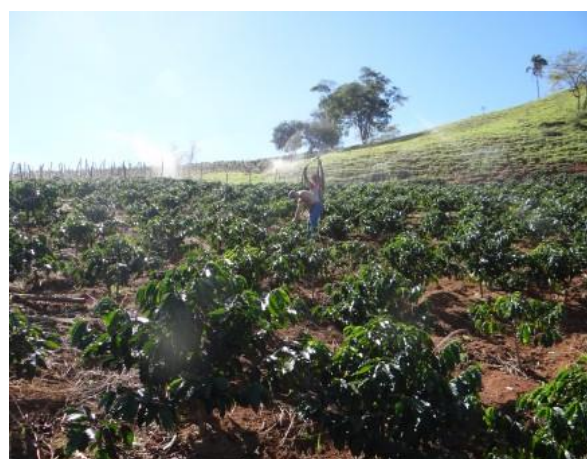
FIGURA 22. Avaliação do sistema de irrigação por aspersão em café arábica e vista geral da propriedade de Carlos Henrique de Araújo Monteiro, do município de Inhapim.

O produtor Carlos Henrique de Araújo Monteiro irriga café e também capineiras para atender seu rebanho leiteiro. O sistema irrigação é aspersão convencional fixa (Figura 22) e a captação de água está localizada num poço.

Amostragem do solo cultivado com café arábica, irrigado por aspersão, na propriedade de Carlos Henrique de Araújo Monteiro.

Coleta de água do aspersor para caracterização do sistema de irrigação por aspersão em café, na propriedade de Carlos Henrique de Araújo Monteiro.

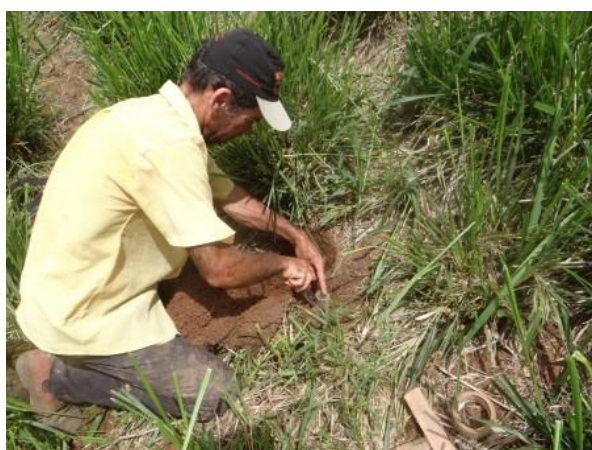
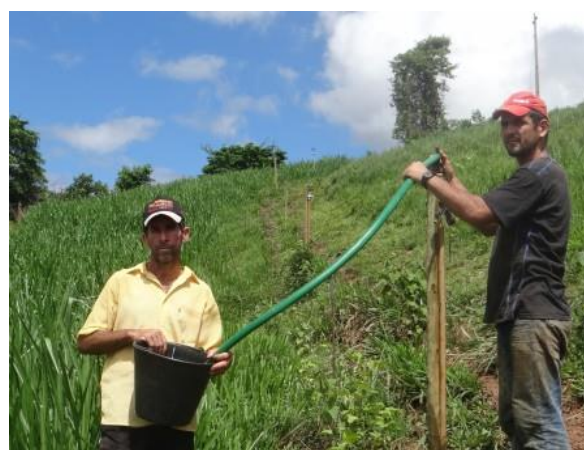
FIGURA 23. Amostragem do solo e coleta de água do aspersor para caracterização do sistema de irrigação por aspersão em piquetes, na propriedade de Claudinei Flamini Jacinto, do município de Inhapim.

A área de pastagem rotacionada do Claudinei (Figura 23) é de 1 ha e está localizada no distrito de São Silvestre, captando água do córrego de mesmo nome. É deste córrego que a Copasa faz a captação para atender a sede do município. A importância do uso racional nesta micro-bacia é de muita importância para o atendimento pleno dos usos múltiplos.

Amostragem do solo cultivado com capim Mombaça, irrigado por aspersão na propriedade de Claudinei Flamini Jacinto

Coleta de água do aspersor para caracterização do sistema de irrigação por aspersão em piquetes, na propriedade de Claudinei Flamini Jacinto

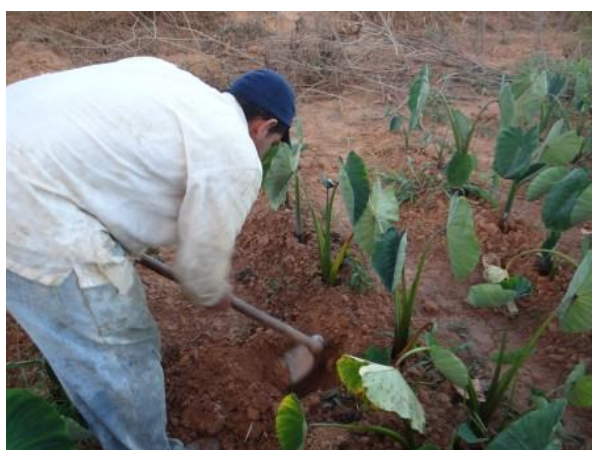
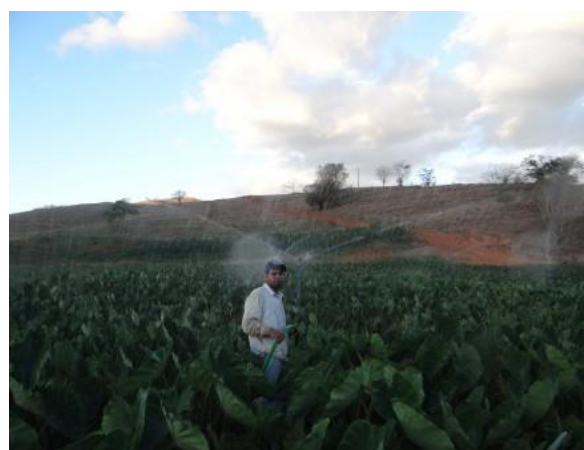
FIGURA 24. Amostragem do solo cultivado com inhame e coleta de água do aspersor para caracterização do sistema de irrigação por aspersão, na propriedade de Ellan Marlon Marques Duarte, do município de Inhapim.

A área irrigada na propriedade de Ellan Marlon Marques Duarte compreende inhame, milho e capim em 2,5 ha e está localizada no distrito de Jerusalém. O sistema é aspersão fixo (Figura 24). Amostrou-se o solo em três posições representativas e avaliou-se o sistema de irrigação em dois setores.

Amostragem do solo cultivado com inhame, irrigado por aspersão convencional na propriedade de Ellan Marlon Marques Duarte

Coleta de água do aspersor para caracterização do sistema de irrigação por aspersão em inhame, na propriedade de Ellan Marlon Marques Duarte

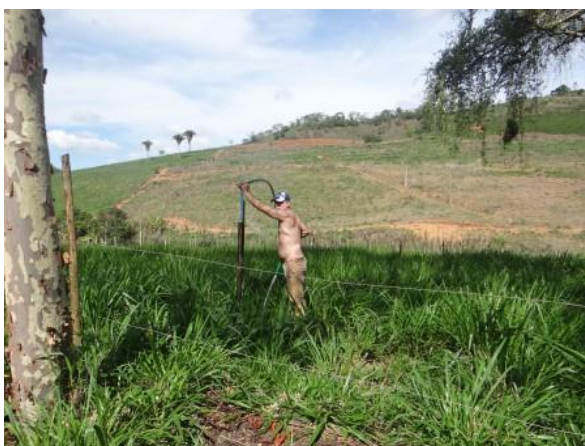
FIGURA 25. Amostragem do solo cultivado com capim Mombaça e coleta de água do aspersor para caracterização do sistema de irrigação por aspersão em piquetes, na propriedade de Flávio Dias Fernandes, do município de Inhapi.

A área de pastagem do Flávio está localizada no Córrego do Lessa, irrigada por aspersão fixa (Figura 25). O projeto de irrigação foi recentemente implantado e está em boas condições, com os aspersores bem alinhados e na vertical.

Coleta de água do aspersor para caracterização do sistema de irrigação por aspersão em piquetes, na propriedade de Flávio Dias Fernandes.

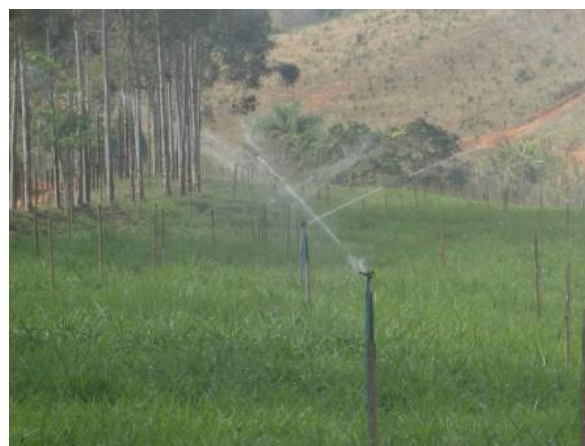
Capim irrigado por aspersão na propriedade de Flávio Dias Fernandes

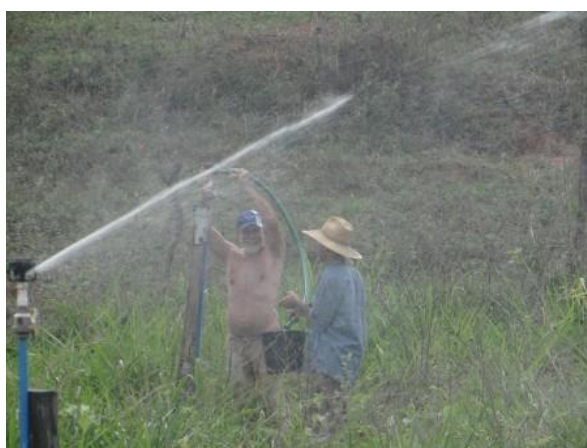
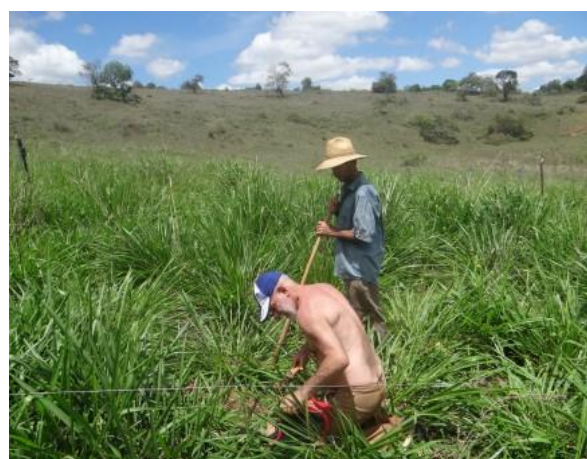
A área de pastagem irrigada de Joaquim Carlos Moreira está localizada no distrito de São Silvestre e faz a captação em um dos tributários do Rio São Silvestre, de onde se capta água para abastecimento humano da cidade de Inhapi. O sistema de irrigação é aspersão fixa e foi recentemente implantado (Figura 26). O sistema é pressurizado por uma bomba centrífuga acionada por um motor estacionária a diesel.

Coleta de água do aspersor para caracterização do sistema de irrigação por aspersão em piquetes, na propriedade de Joaquim Carlos Moreira.

Amostragem do solo na área de capim irrigado por aspersão na propriedade de Joaquim Carlos Moreira.

FIGURA 26. Amostragem do solo cultivado com capim Mombaça e coleta de água do aspersor para caracterização do sistema de irrigação por aspersão em piquetes, na propriedade de Joaquim Carlos Moreira, do município de Inhapim.

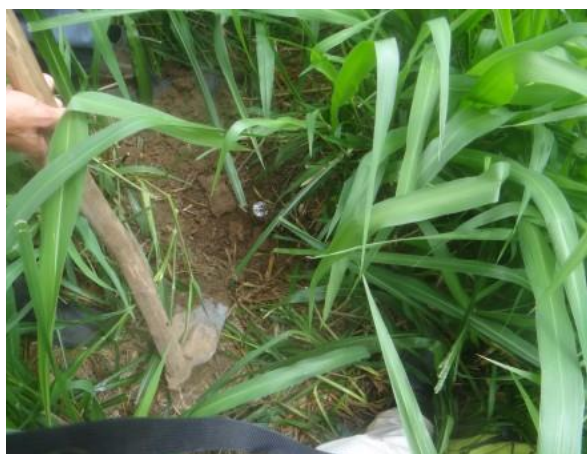
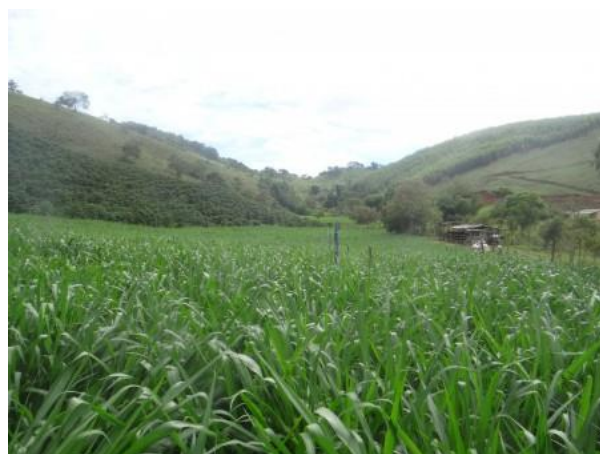
Na propriedade de Jonas Souza Ribeiro (Figura 27) irriga-se, com aspersão fixa e por gravidade, capim Mombaça em sistema rotacionado para pastejo de gado leiteiro. A área irrigada é de aproximadamente 1 ha.

FIGURA 27. Amostragem do solo e avaliação do sistema de irrigação por aspersão fixa na propriedade do participante Jonas Souza Ribeiro do distrito de Alegre, do município de Inhapim.

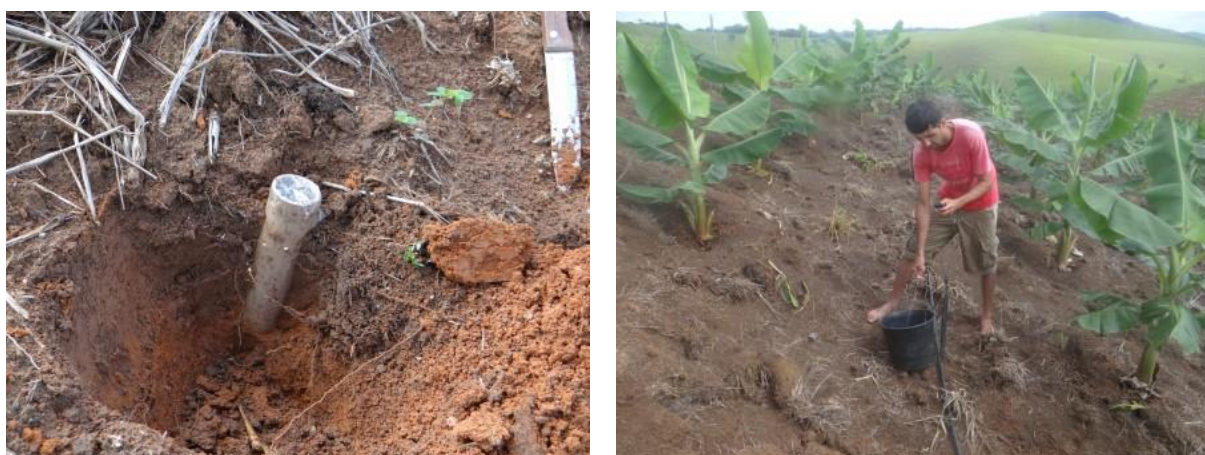
FIGURA 28. Amostragem do solo da propriedade e avaliação do sistema de irrigação por microaspersão na propriedade do participante Luciano Freire Barbosa, do município de Inhapim.

Na propriedade de Luciano Freire Barbosa (Figura 28) o foco da irrigação é a banana, da variedade prata-anã. A irrigação é por microaspersão com um emissor para quatro famílias de bananeiras. A área irrigada é de aproximadamente 3 ha.

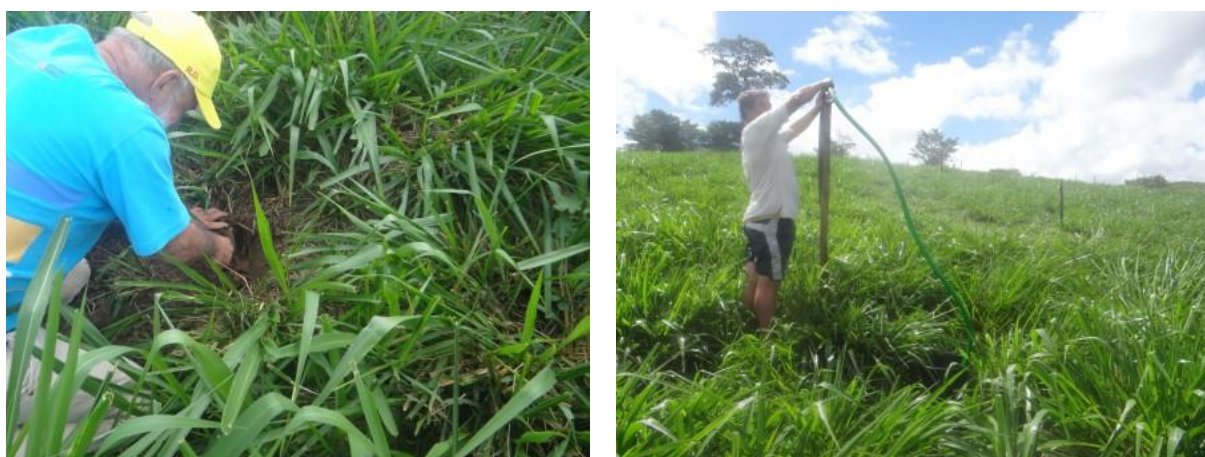
FIGURA 29. Amostragem do solo e avaliação do sistema de irrigação por aspersão fixa na propriedade do participante Marcos Vinícius de Lima e Santos, do município de Inhapim.

Na propriedade de Marcos Vinícius de Lima e Santos (Figura 29) irriga-se, com aspersão fixa, capim Mombaça em sistema rotacionado para pastejo de gado leiteiro. O leite produzido é processado e envazado na fazenda, para atender parte do mercado do município de Inhapim. O leite de outros produtores também é processado na mini-indústria. A irrigada é de aproximadamente 3 ha.

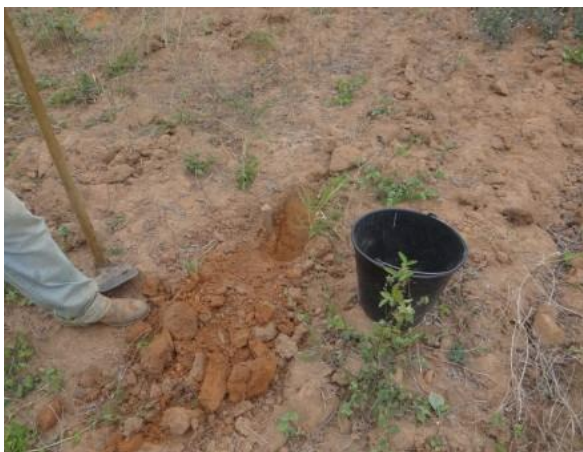
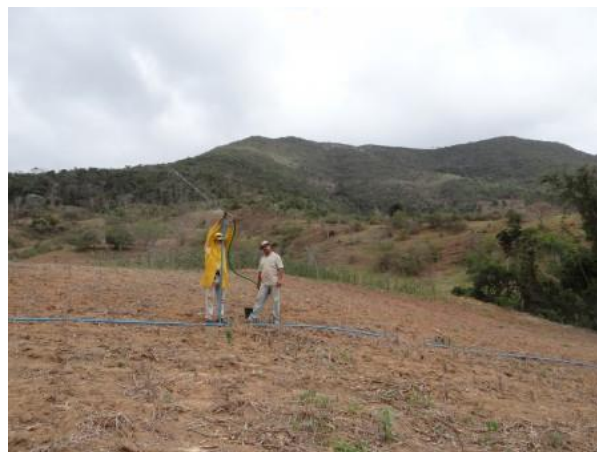
Na propriedade de Messias Roberto Macêdo, localizada no distrito de São Tomé em Inhapim-MG.(Figura 30), irriga-se, com aspersão fixa, principalmente olerícolas que abastecem os distritos de São Tomé e de Tabajara, além do excedente ser comercializado no município de Pocrane-MG. Milho e feijão são culturas também cultivadas, principalmente para rotação. A irrigada é de aproximadamente 2,5 ha.

FIGURA 30. Amostragem do solo e avaliação do sistema de irrigação por aspersão fixa na propriedade do participante Messias Roberto Macêdo, do município de Inhapim.

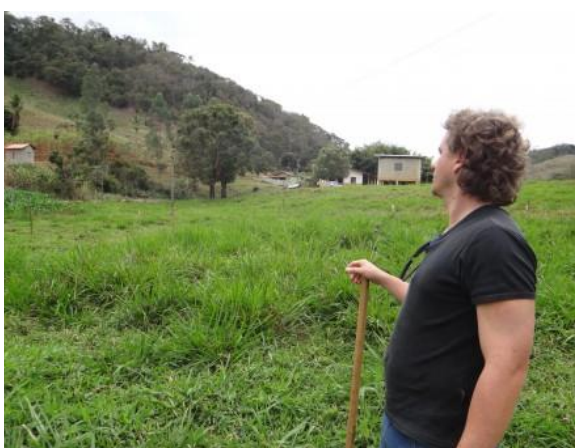
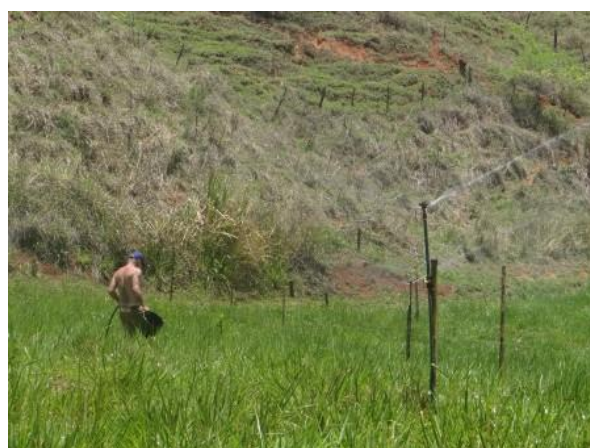
Na propriedade de Nádia de Oliveira Rocha, localizada na comunidade do Córrego Boa Fé, na sede em Inhapim-MG. (Figura 31), irriga-se, com aspersão fixa, capim cultivado em uma pastagem rotacionada. A irrigada é de aproximadamente 1,0 ha.

Pastagem irrigada da propriedade de Nádia Oliveira Rocha

Avaliação do sistema de irrigação por aspersão

FIGURA 31. Amostragem do solo e avaliação do sistema de irrigação por aspersão fixa na propriedade do participante Nádia de Oliveira Rocha, do município de Inhapim.

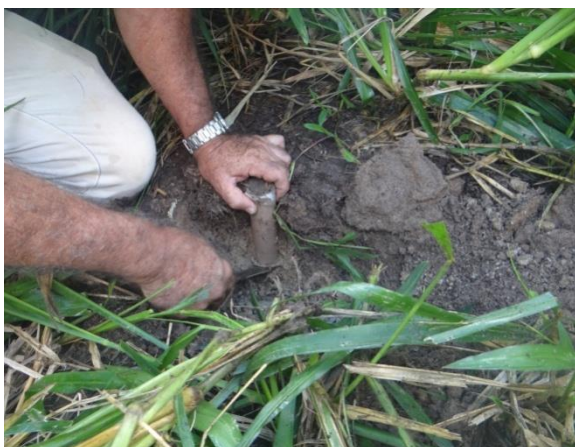
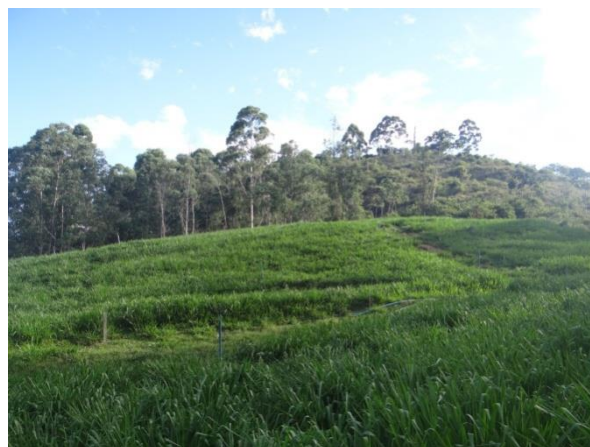
Na propriedade de Rubens Pereira de Oliveira (Figura 32) irriga-se, com aspersão fixa, capim Mombaça em sistema rotacionado para pastejo de gado leiteiro.

FIGURA 32. Amostragem do solo e avaliação do sistema de irrigação por aspersão fixa na propriedade do participante Rubens Pereira de Oliveira, do município de Inhapim.

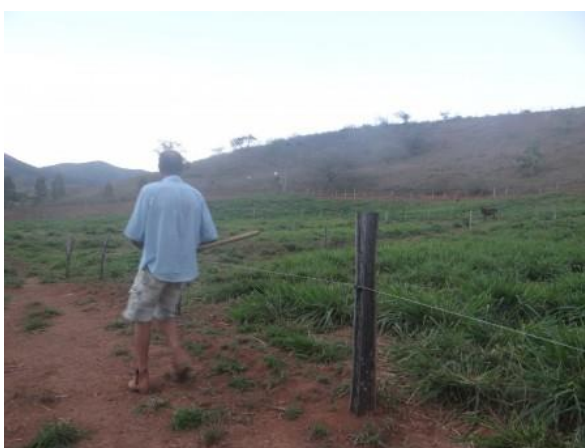
Na propriedade de Vicente Emídio de Oliveira, localizada no distrito de Tabajara (Figura 33) irriga-se, com aspersão fixa, capim Mombaça em sistema rotacionado para pastejo de gado leiteiro.

Pastagem irrigada por aspersão na propriedade Vicente Emídio de Oliveira

FIGURA 33. Amostragem do solo cultivado com capim Mombaça e coleta de água do aspersor para caracterização do sistema de irrigação por aspersão em piquetes, na propriedade de Vicente Emídio de Oliveira, do município de Inhapim.

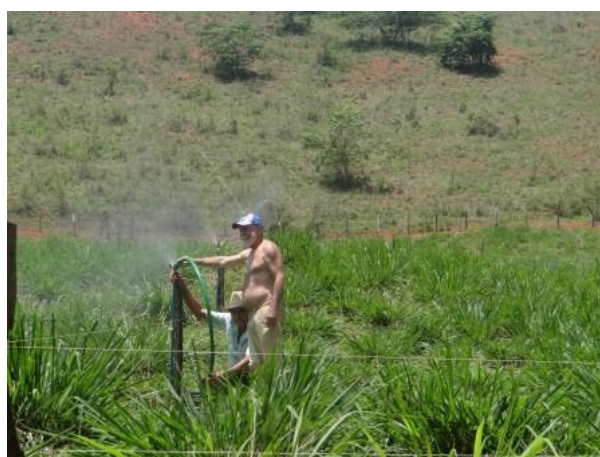
Coleta de água do aspersor para caracterização do sistema de irrigação por aspersão em piquetes, na propriedade de Vicente Emídio de Oliveira.

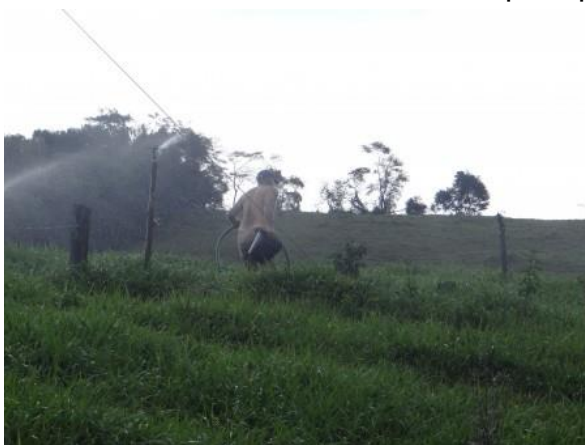
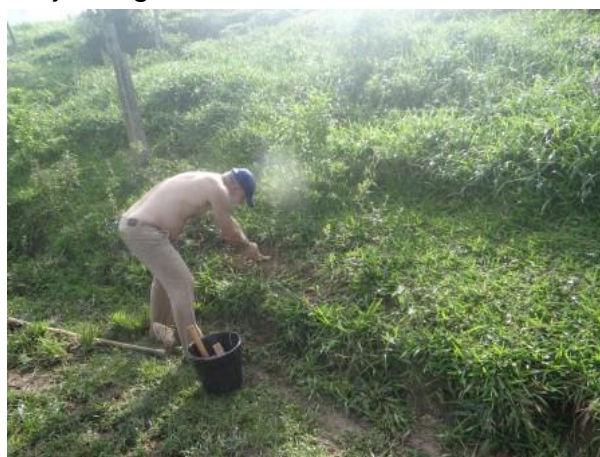
Na propriedade de Wander Fernandes Ribeiro, localizada no distrito de Alegre, do município de Inhapim-MG (Figura 34) irriga-se, com aspersão fixa, capim Brachiaria em sistema rotacionado para pastejo de gado leiteiro.

Coleta de água do aspersor para caracterização do sistema de irrigação por aspersão em piquetes, na propriedade de Wander Fernandes Ribeiro.

Amostragem do solo na área de piquetes da propriedade do participante Wander Fernandes Ribeiro, do município de Inhapim.

FIGURA 34. Amostragem do solo cultivado com capim Mombaça e coleta de água do aspersor para caracterização do sistema de irrigação por aspersão em piquetes, na propriedade de Wander Fernandes Ribeiro, do município de Inhapim.

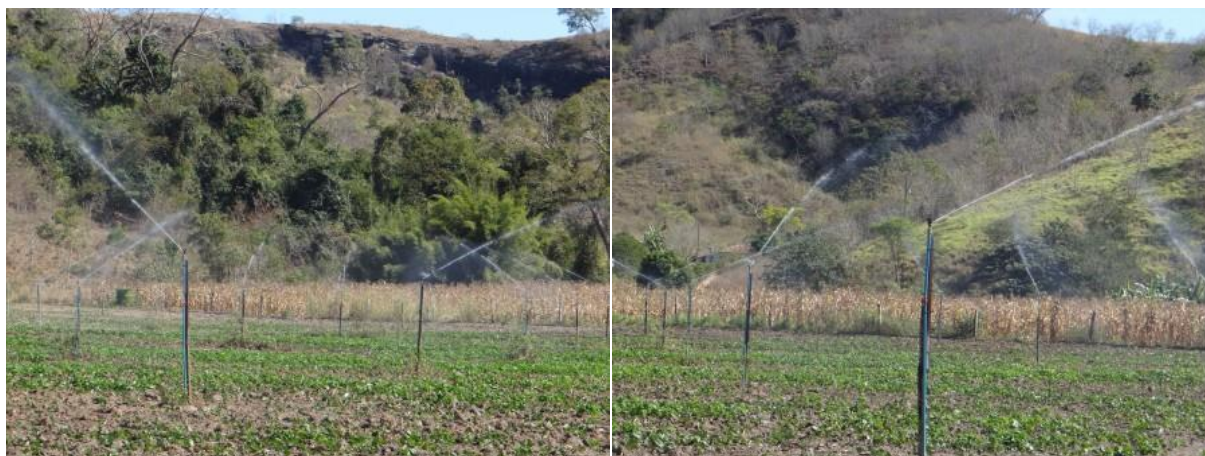
Sistema de irrigação por aspersão em cultura anual, no caso feijão, na propriedade de Wellington Póvoa Costa.

Na propriedade de Wellington Póvoa irriga-se, com aspersão, grãos, principalmente milho e feijão (Figura 35). A área irrigada é de aproximadamente 2 ha. O sistema de aspersão convencional foi avaliado e três amostras de solo foram coletadas para determinação de suas características físico-hídricas.

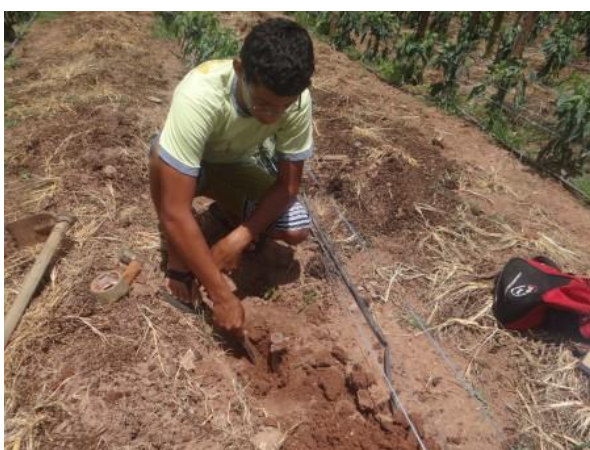
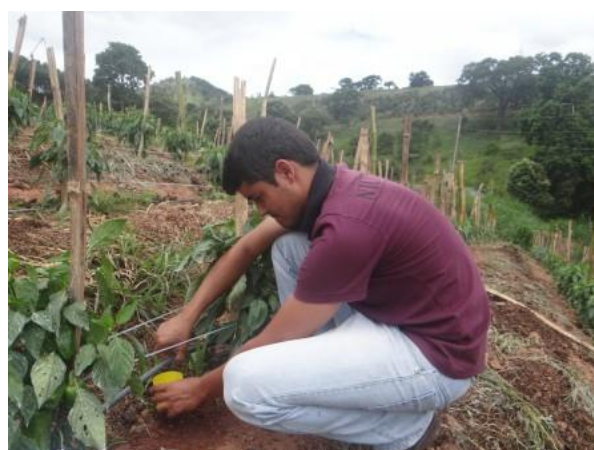
Amostragem do solo na propriedade de Thiago Marçal Gomes Moreira para sua caracterização físico-química.

Coleta do volume de água do gotejador para a caracterização hidráulica do sistema de irrigação da na propriedade de Thiago Marçal Gomes Moreira.

FIGURA 36. Amostragem do solo e coleta do volume de água do gotejador para a caracterização hidráulica do sistema de irrigação na propriedade do participante Thiago Marçal Gomes Moreira, do município de Santa Bárbara do Leste.

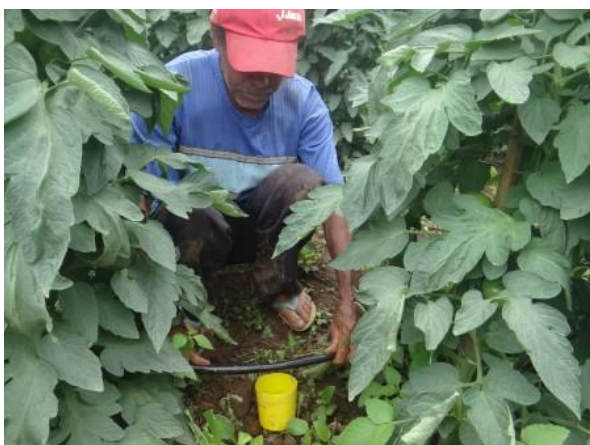
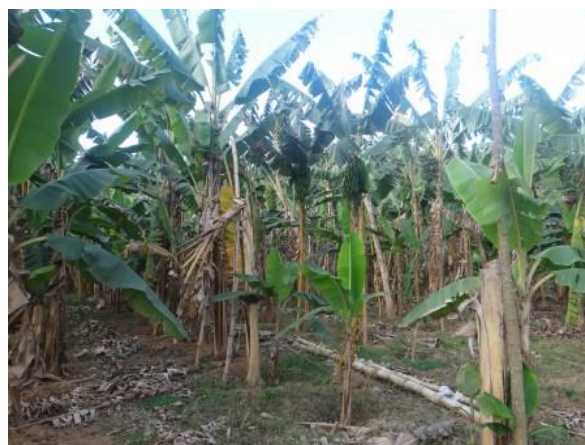
Gerci Odorico Dias cultiva principalmente tomate e pimenta biquinho irrigados por microspray e banana da terra irrigada por microaspersão (Figura 38), com um emissor para cada quatro famílias de plantas. O participante é arrendatário de terras no caso do cultivo do tomate.

Coleta de água do microspray para caracterização do sistema de irrigação localizada em tomate, na propriedade de Gerci Odorico Dias.

Bananal na propriedade de Gerci Odorico Dias

FIGURA 38. Amostragem do solo e coleta do volume de água do gotejador para a caracterização hidráulica do sistema de irrigação na propriedade do participante Gerci Odorico Dias, do município de Santa Rita de Minas.

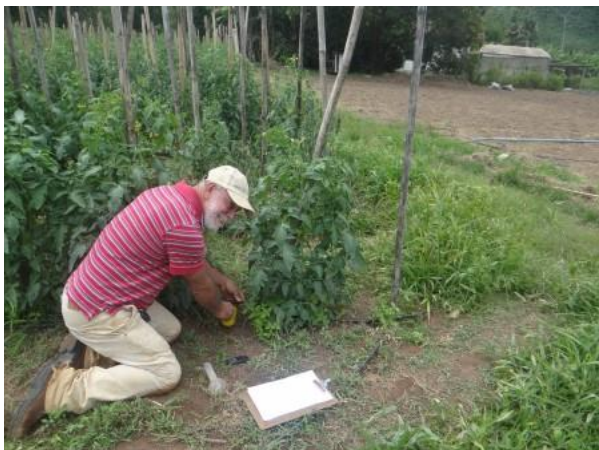
O produtor Lúcio de Paulo Fortunato cultiva uma gama de olerícolas: cebolinha, salsinha, couve, espinafre, couve-flor, pimentas, tomate, inhame, dentre outras. Utiliza gotejamento no tomate (Figura 39) e microaspersão com emissores instalados em uma mangueira sobre o dossel das culturas, sustentada por estacas.

Avaliação do sistema de irrigação localizada, utilizada no tomate cultivado na propriedade de Lúcio de Paulo Fortunato

Cultivo de inhame na propriedade de Lúcio de Paulo Fortunato

FIGURA 39. Amostragem do solo e coleta do volume de água do gotejador para a caracterização hidráulica do sistema de irrigação na propriedade do participante Lúcio de Paulo Fortunato, do município de Santa Rita de Minas.

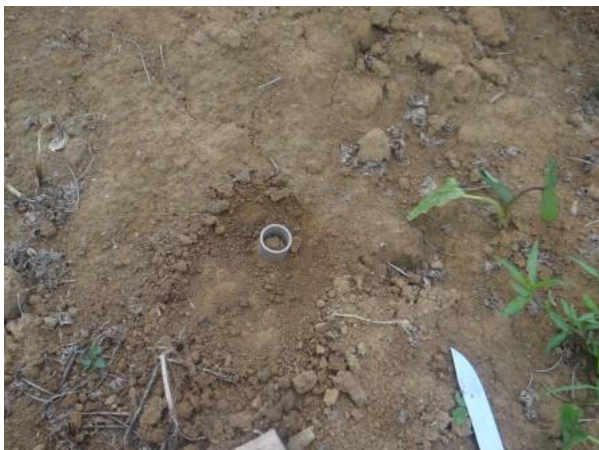
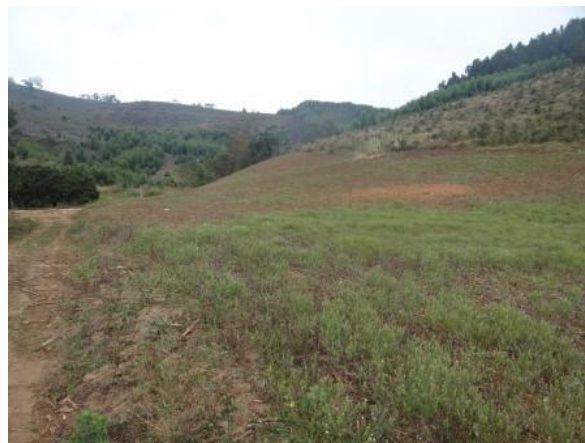
A propriedade de Nilson Barreiro da Costa foi adquirida recentemente e está em fase de implantação (Figura 40). Na área irrigada o participante é bastante eclético cultivando tomate, berinjela, pimentão, repolho, milho e feijão, dentre outras.

Amostragem para avaliação físico-hídrica do solo da na propriedade de Nilson Barreiro da Costa

Área de cultivo de olerícolas na propriedade de Nilson Barreiro da Costa

FIGURA 40. Amostragem do solo e coleta do volume de água do gotejador para a caracterização hidráulica do sistema de irrigação na propriedade do participante Nilson Barreiro da Costa do município de Santa Rita de Minas.

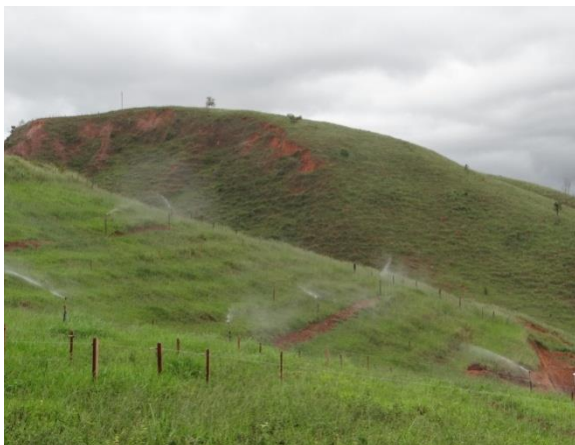
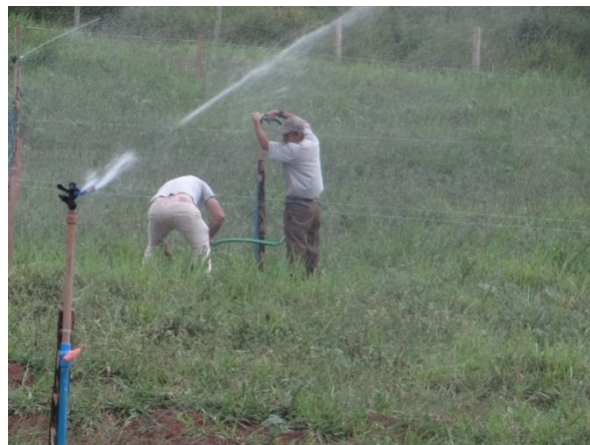
Na propriedade de Etelvino Gomes de Moura (Figura 41) irriga-se, com aspersão fixa, capim Mombaça em sistema rotacionado para pastejo de gado leiteiro. O sistema de irrigação foi implantado em abril de 2014.

FIGURA 41. Amostragem do solo e avaliação do sistema de irrigação por gotejamento na propriedade do participante Etelvino Gomes de Moura do município de Tarumirim.

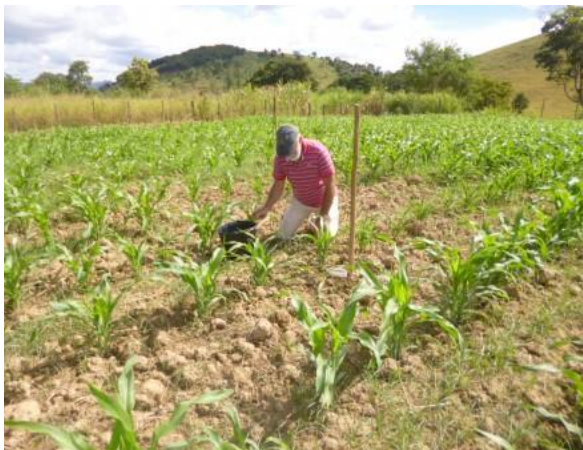
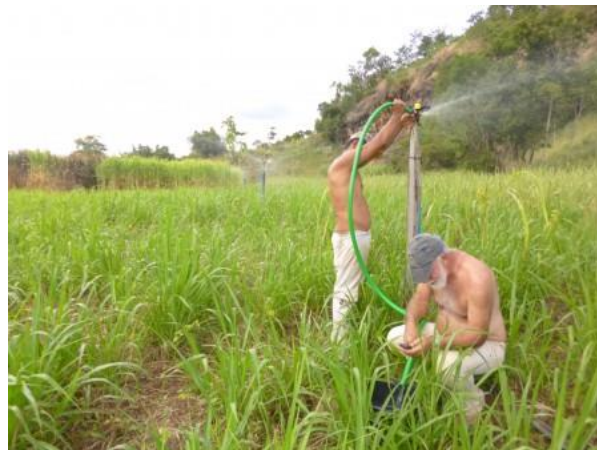
Na propriedade de Leandro Fernandes Ferreira (Figura 42) irriga-se, com aspersão fixa, milho, capim elefante, cana-de-açúcar e outras forrageiras para fazer silagem para alimentação do gado. A área irrigada é de aproximadamente 4 ha.

FIGURA 42. Amostragem do solo e avaliação do sistema de irrigação por aspersão fixa na propriedade do participante Leandro Fernandes Ferreira, do município de Tarumirim.
