RELATÓRIO TÉCNICO

PRODUTO 4 – RELATÓRIO FINAL VOLUME 1

**Cadastramento dos Participantes, Amostragem dos Solos,
Avaliação dos Equipamentos de Irrigação, Instalação dos
Irrigômetros, Treinamento dos Irrigantes e Acompanhamento do
Manejo da Irrigação**

PROGRAMA DE INCENTIVO AO USO RACIONAL DE ÁGUA NA AGRICULTURA (P22)

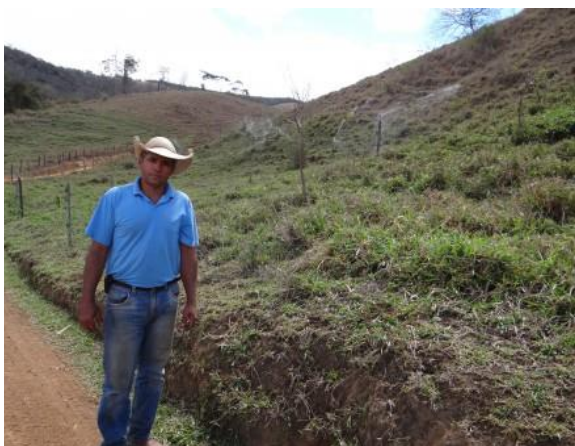
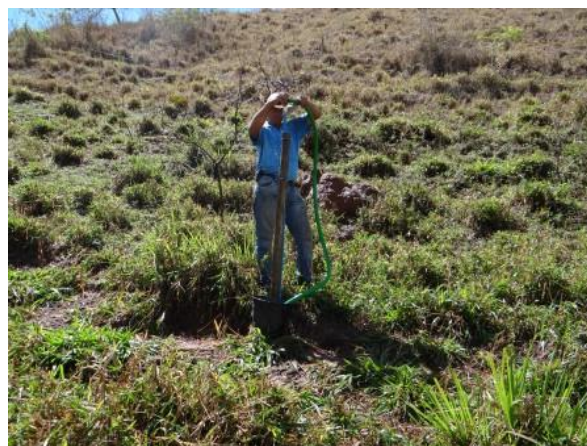
O produtor de leite, Nilton Serafim de Araújo, cultiva capim Mombaça em pasto rotacionado, irrigado por aspersão (Figura 43). A pressurização do sistema é por gravidade, de forma que ele tem restrições na disponibilidade hídrica durante períodos críticos na estação seca do ano, razão de sua inclusão no programa P22.

FIGURA 43. Amostragem do solo e avaliação do sistema de irrigação por aspersão fixa na propriedade do participante Nilton Serafim de Araújo, do município de Tarumirim.

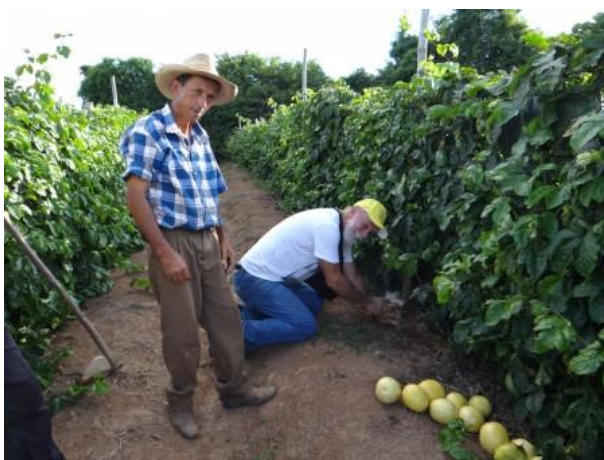
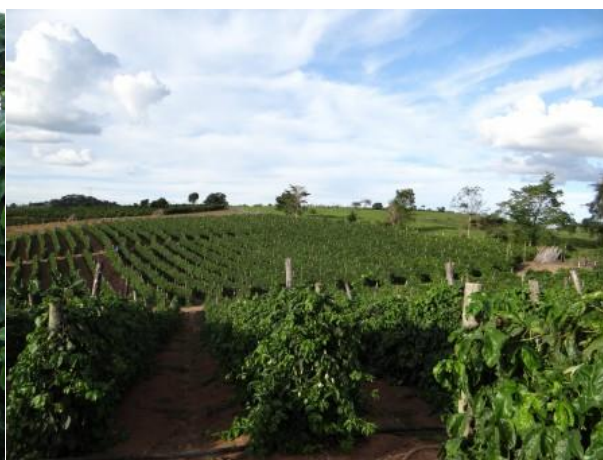
O produtor cultiva principalmente maracujá (Figura 44) e está nesta atividade há mais de 20 anos. Cultiva ainda tomate e moranga. Sua alta produção de maracujá atende o mercado regional, principalmente Caratinga e Ipatinga.

Amostragem do solo na propriedade de Cezarino Bernardo dos Santos Filho para sua caracterização físico-hídrica

Cultivo do maracujá na propriedade de Cezarino Bernardo dos Santos Filho

FIGURA 44. Amostragem do solo e avaliação do sistema de irrigação por microaspersão na propriedade do participante Cezarino Bernardo dos Santos Filho, do município de Ubaporanga.

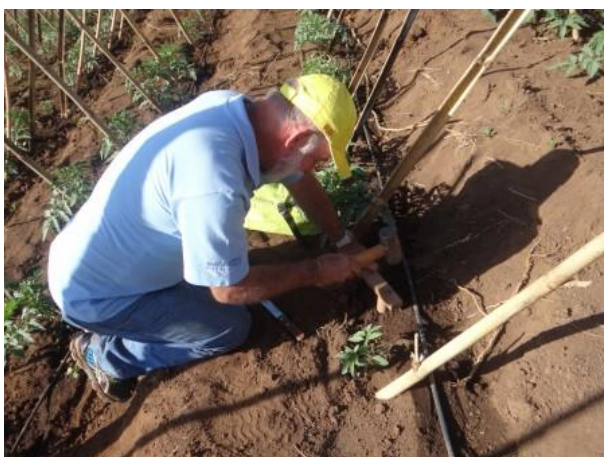
Amostragem do solo na propriedade arrendada por João Batista da Silva Malta para sua caracterização físico-hídrica.

FIGURA 45. Amostragem do solo e avaliação do sistema de irrigação por gotejamento na propriedade do participante João Batista da Silva Malta, do município de Ubaporanga.

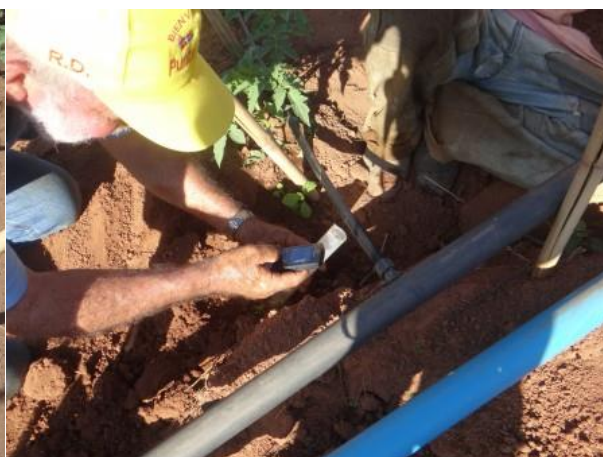
Coleta de água do emissor para caracterização hidráulica do sistema de irrigação por gotejamento na propriedade de João Batista da Silva Malta.

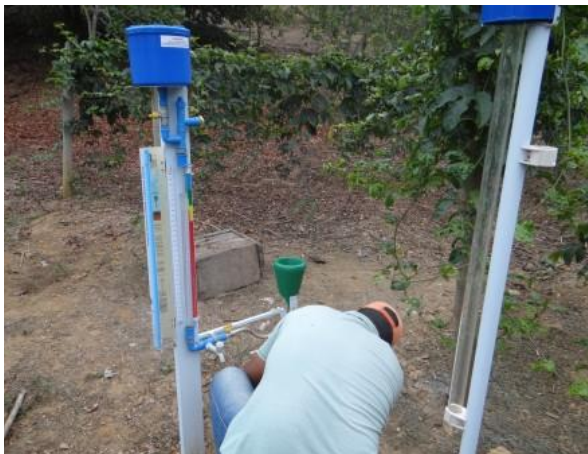
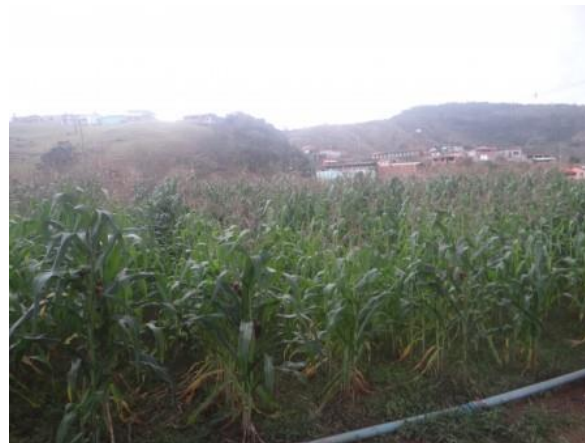
O município de Vargem Alegre foi incorporado posteriormente ao Programa P22 e somente um participante continua no programa. Ele irriga maracujá por microaspersão e milho para produção de silagem para atender seu rebanho leiteiro (Figura 47).

Cultivo de maracujá na propriedade de José Rodrigues da Silva, irrigada por microaspersão

Cultivo de milho irrigado por aspersão na propriedade de José Rodrigues da Silva

FIGURA 47. Avaliação do sistema de irrigação por microaspersão e aspersão na propriedade do participante Vander Lopes Pereira do município de Vargem Alegre.

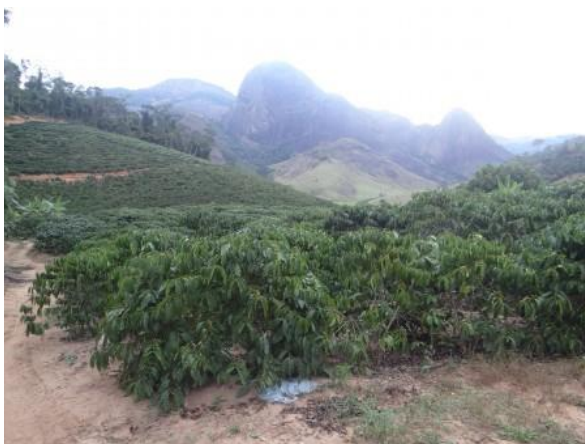
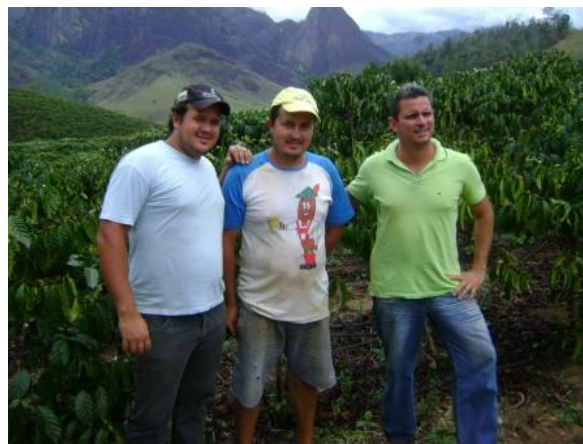
O participante Alfredo Knaak é produtor de café conilon e todo o cafezal é irrigado por microsprays. É um produtor qualificado e sempre interessado em adotar novas tecnologias.

Área de cultivo de café irrigado por gotejamento da propriedade de Alfredo Knaak

Alfredo Knaak e a equipe de avaliação do sistema de irrigação por gotejamento durante a visita à propriedade.

FIGURA 48. Amostragem do solo e avaliação do sistema de irrigação por microaspersão na propriedade do participante Alfredo Knaak do município de Afonso Cláudio.

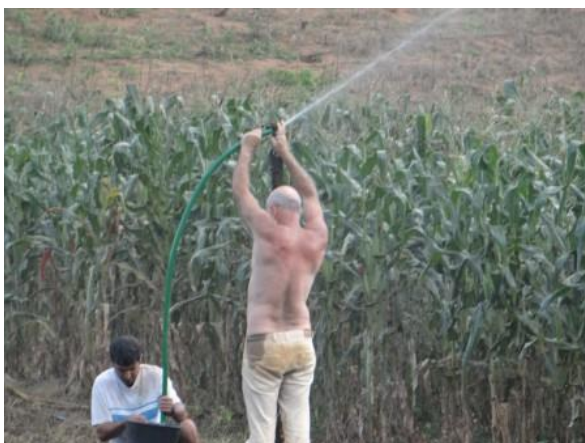
Coleta de água do aspersor para caracterização do sistema de irrigação por aspersão em piquetes, na propriedade de David Augusto Alves

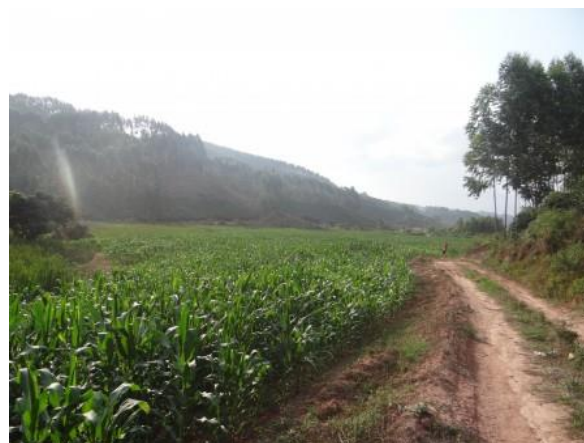
FIGURA 49. Amostragem do solo e avaliação do sistema de irrigação por aspersão na propriedade do participante David Augusto Alves Neto do município de Afonso Cláudio.

Área de cultivo de milho irrigado por aspersão na propriedade de David Augusto Alves Neto

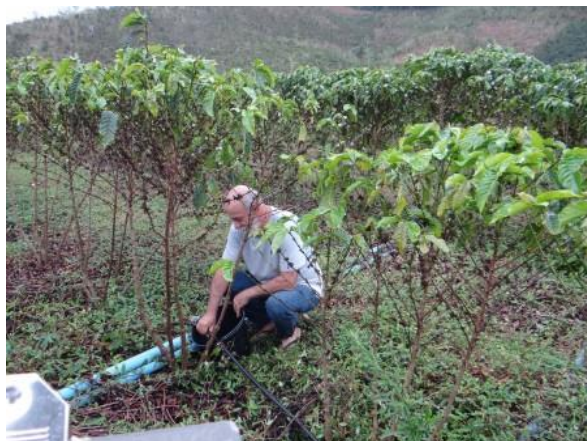
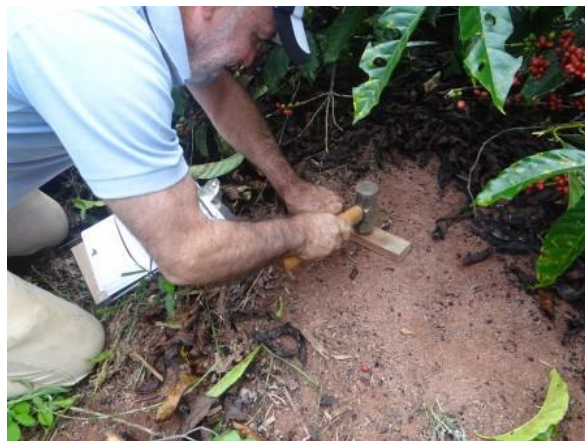
FIGURA 50. Amostragem do solo e avaliação do sistema de irrigação por microaspersão na propriedade do participante Edilson Brandt do município de Afonso Cláudio.

A propriedade de Edilson Brandt se localiza no distrito de Pontões onde cultiva café conilon que se encontra com um desenvolvimento muito bom. Foram retiradas três amostras do solo de sua propriedade que é bastante homogêneo e avaliaram-se quatro microsprays em três linhas laterais.

Coleta de água do emissor para caracterização do sistema de irrigação por gotejamento em café, na propriedade de Edilson Brandt

Amostragem de solo na área de cultivo de café irrigado da propriedade de Edilson Brandt

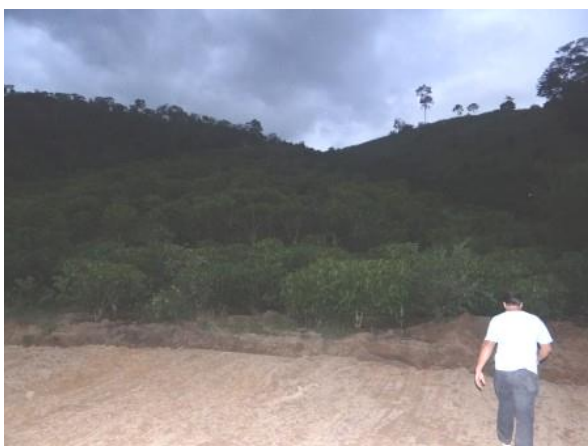
FIGURA 51. Área de cultivo de café conilon, irrigado por aspersão, com canhão hidráulico na propriedade do participante Edmo Basílio de Souza do município de Afonso Cláudio.

Área de cultivo de café irrigado por aspersão da propriedade do participante Edmo Basílio de Souza

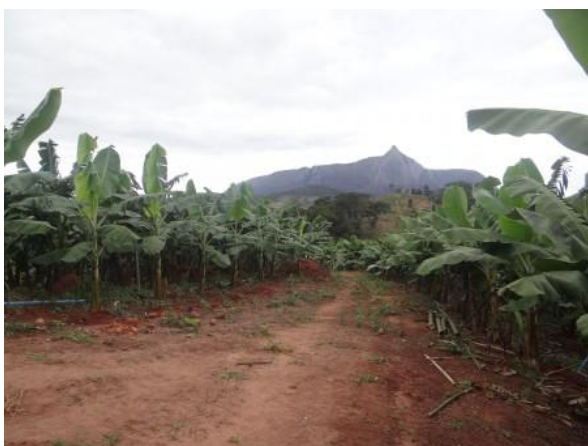
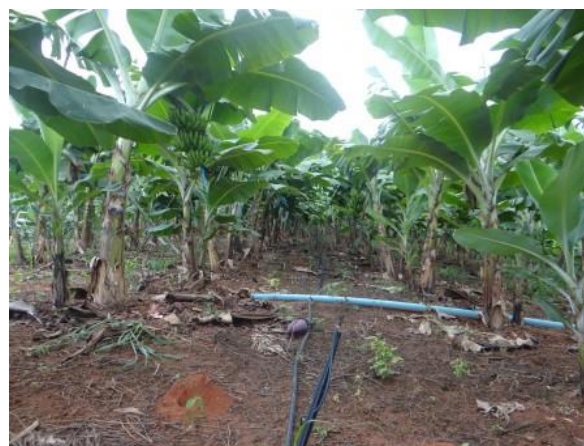
FIGURA 52. Área de cultivo de banana, irrigada por microaspersão na propriedade do participante Francisco de Assis da Silva do município de Afonso Cláudio.

Bananal irrigado por microaspersão da propriedade de Francisco de Assis Silva

Sistema de irrigação por microaspersão em banana, avaliado na propriedade de Francisco de Assis da Silva

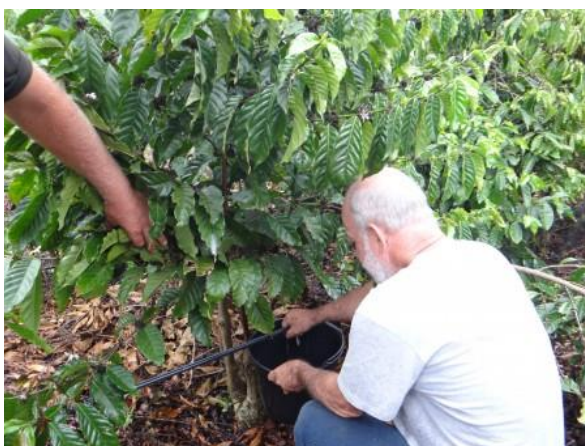
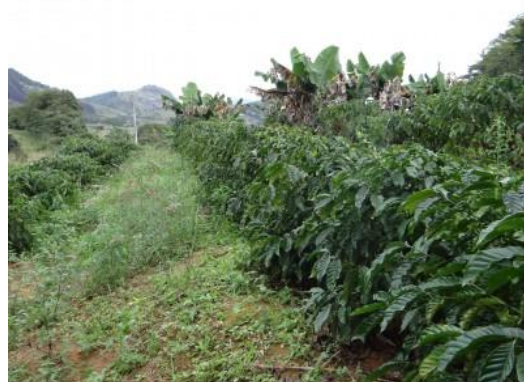
FIGURA 53. Amostragem do solo e avaliação do sistema de irrigação por microaspersão na propriedade do participante João Luís da Silva, do município de Afonso Cláudio.

Coleta de água do emissor para caracterização do sistema de irrigação por gotejamento em café, na propriedade de João Luís da Silva.

Área de cultivo de café irrigado por gotejamento da propriedade de João Luís da Silva.

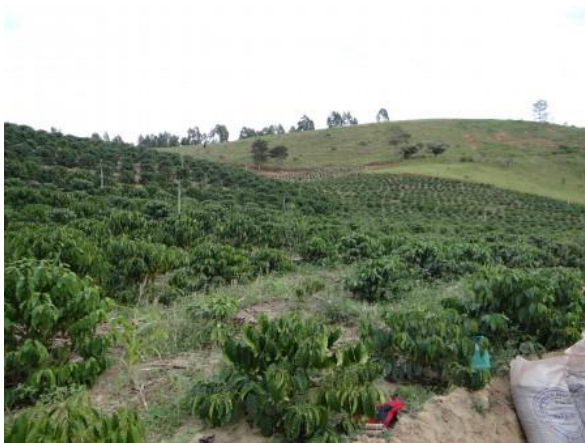
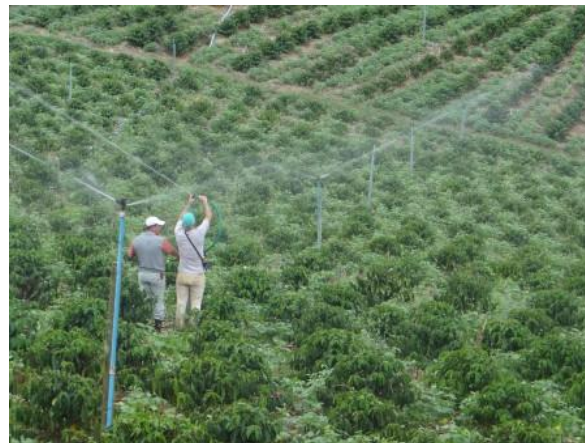
FIGURA 54. Amostragem do solo e avaliação do sistema de irrigação por aspersão na propriedade do participante José Alaor Bissoli, do município de Afonso Cláudio.

Área de cultivo de café irrigado por gotejamento da propriedade de José Alaor Bissoli

Coleta de água do aspersor para caracterização do sistema de irrigação por aspersão em café, na propriedade de José Alaor Bissoli

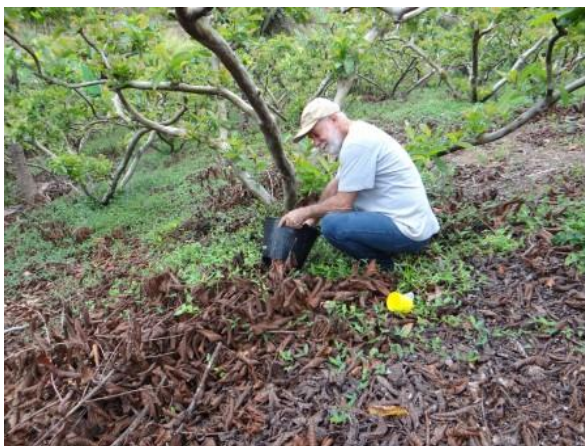
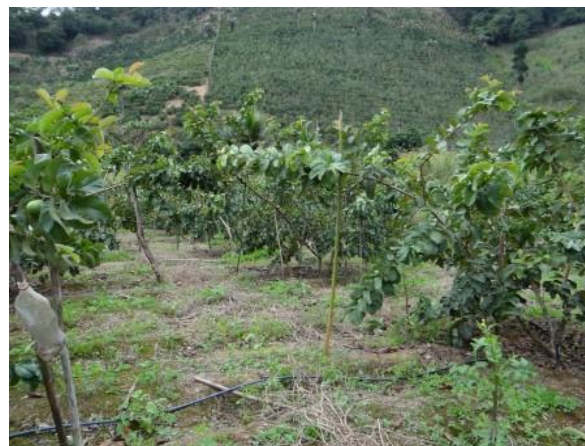
FIGURA 55. Amostragem do solo e avaliação do sistema de irrigação por microaspersão na propriedade do participante José Luís dos Reis, do município de Afonso Cláudio.

Coleta de água do emissor para caracterização do sistema de irrigação por microaspersão em goiaba, na propriedade de José Luiz dos Reis

Área de cultivo de café irrigado por gotejamento da propriedade de José Luís da dos Reis

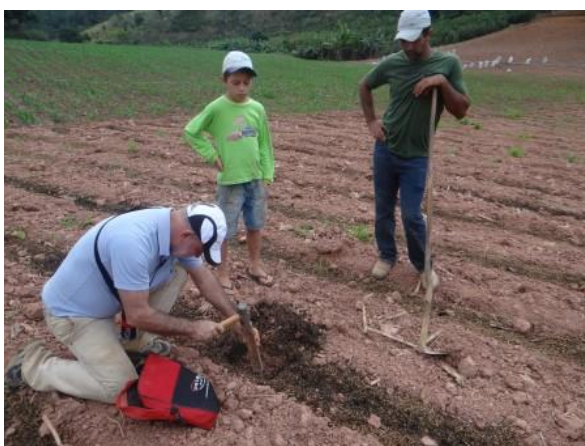
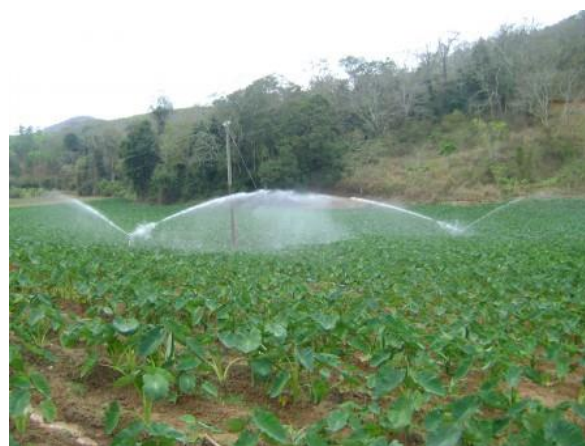
FIGURA 56. Amostragem do solo e avaliação do sistema de irrigação por aspersão, com canhão hidráulico na propriedade arrendada pelo participante Oclair Kuhl, do município de Afonso Cláudio.

Amostragem do solo na área irrigada de inhame da propriedade de Oclair Kuhl

Coleta de água do canhão hidráulico para caracterização do sistema de irrigação em inhame, na propriedade de Oclair Kuhl.

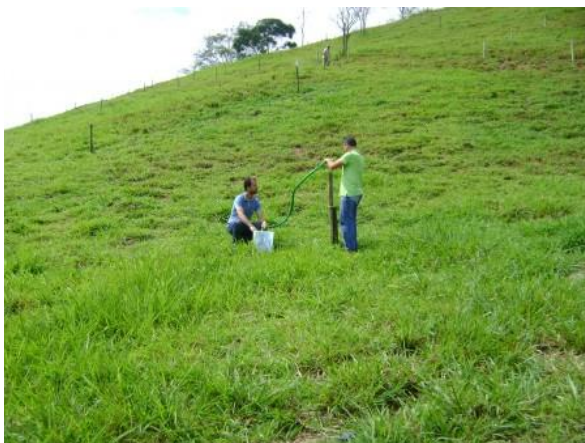
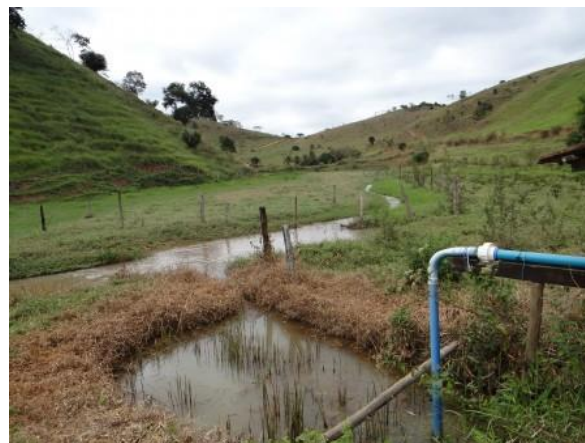
FIGURA 57. Amostragem do solo e avaliação do sistema de irrigação por aspersão, na propriedade do participante Robson Roncete, do município de Afonso Cláudio.

Coleta de água do aspersor para caracterização do sistema de irrigação em piquetes, na propriedade de Robson Roncete.

Captção de água para atender à irrigação de pastagem da propriedade de Robson Roncete.

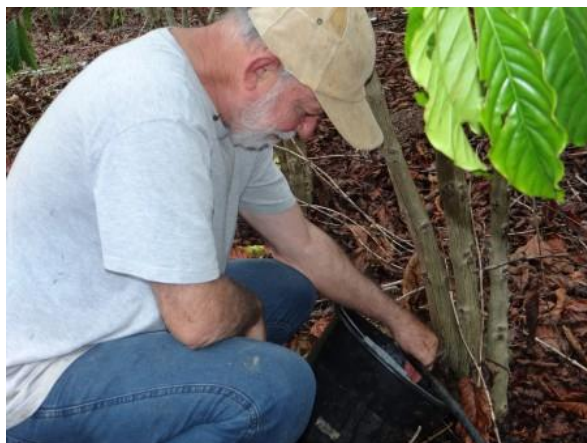
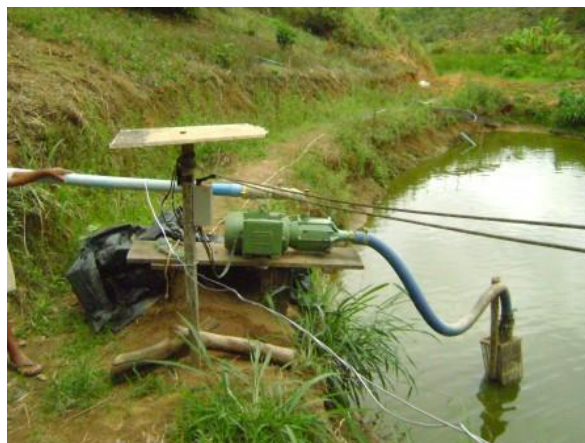
FIGURA 58. Amostragem do solo e avaliação do sistema de irrigação por microaspersão, na propriedade do participante Waldemar Alves Pereira, do município de Afonso Cláudio.

Coleta de água do emissor para caracterização do sistema de irrigação por gotejamento em café, na propriedade de Waldemar Alves Pereira

Captação de água para atender à irrigação da lavoura de café da propriedade de Waldemar Alves Pereira

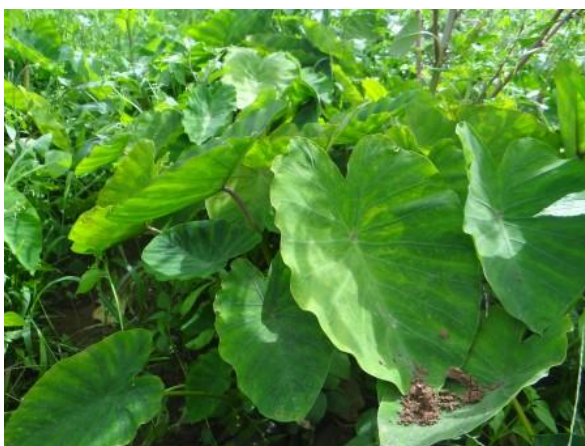
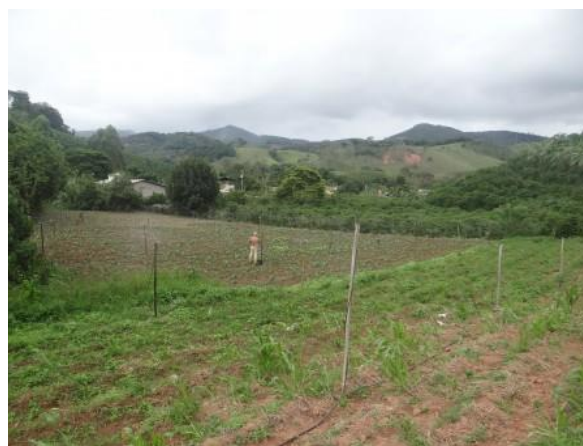
FIGURA 59. Amostragem do solo e avaliação do sistema de irrigação por microaspersão em inhame, na propriedade do participante Dachiel Schwambach, do município de Baixo Guandu.

Área de cultivo de inhame irrigado por microaspersão em malha na propriedade de Dachiel Schwambach.

Coleta de água do emissor para caracterização do sistema de irrigação por microaspersão em malha em inhame, na propriedade de Dachiel Schwambach.

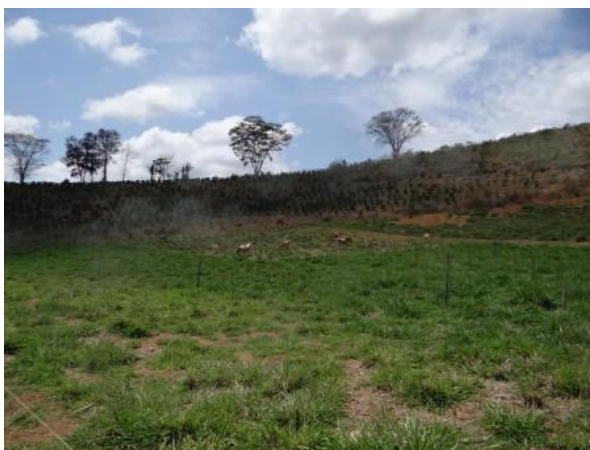
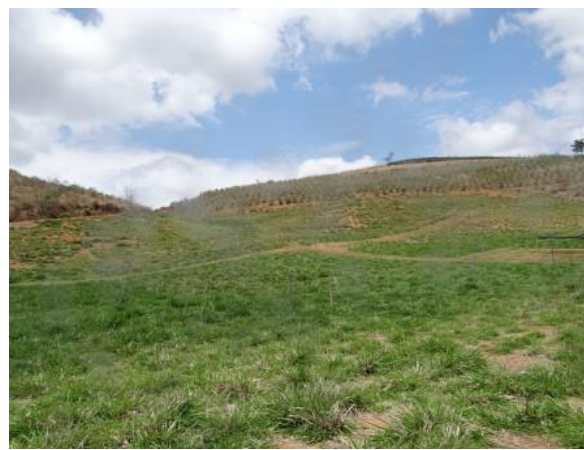
FIGURA 60. Área de pastejo irrigada por aspersão na propriedade do participante ErvinioPagung, do município de Baixo Guandu.

Pastagem irrigada por aspersão na propriedade de Ervinio Pagung

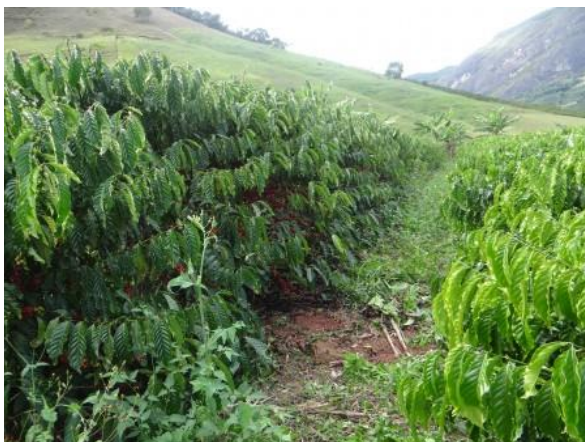
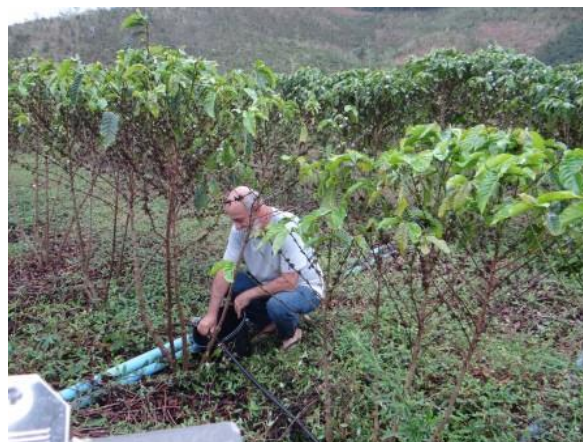
FIGURA 61. Amostragem do solo e avaliação do sistema de irrigação por microaspersão em café conilon, na propriedade do participante Geraldo Dalmonech, do município de Baixo Guandu.

Área de cultivo de café irrigado por microaspersão na propriedade de Geraldo Dalmonech.

Coleta de água do emissor para caracterização do sistema de irrigação por gotejamento em café, na propriedade de Geraldo Dalmonech.

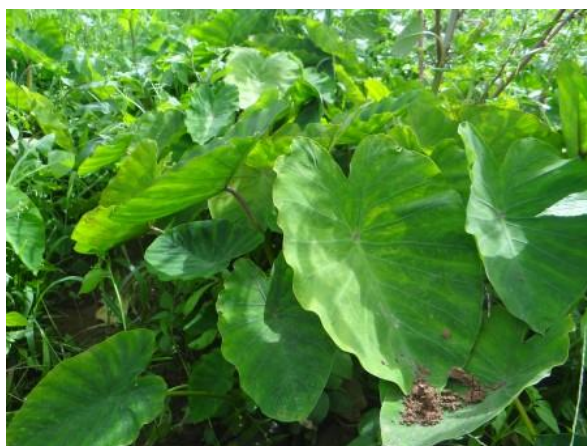
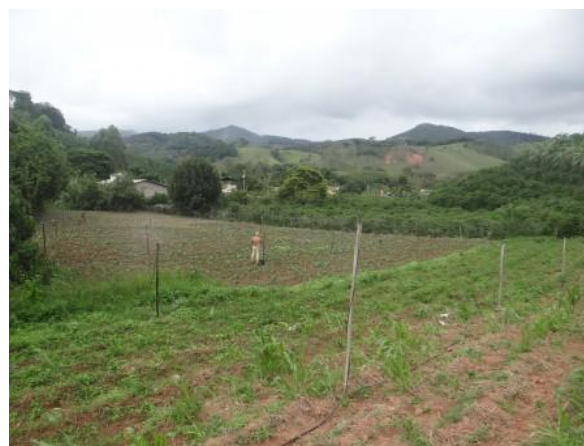
FIGURA 62. Amostragem do solo e avaliação do sistema de irrigação por microaspersão em malha na cultura do inhame, na propriedade do participante Gilberto Otávio Verloet, do município de Baixo Guandu.

Coleta de água do emissor para caracterização do sistema de irrigação por microaspersão em inhame, na propriedade de Gilberto Otávio Verloet.

Área de cultivo de inhame irrigado com microaspersão em malha na propriedade de Gilberto Otávio Verloet.

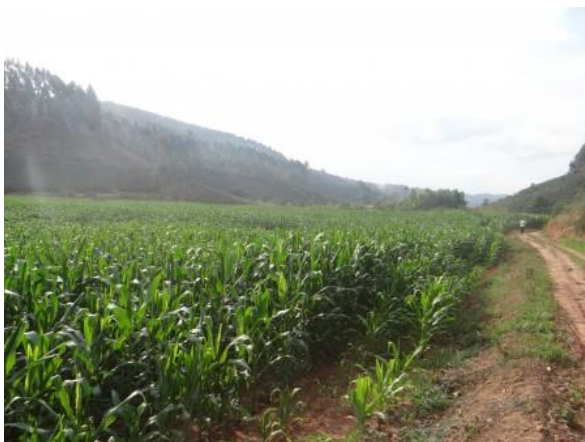
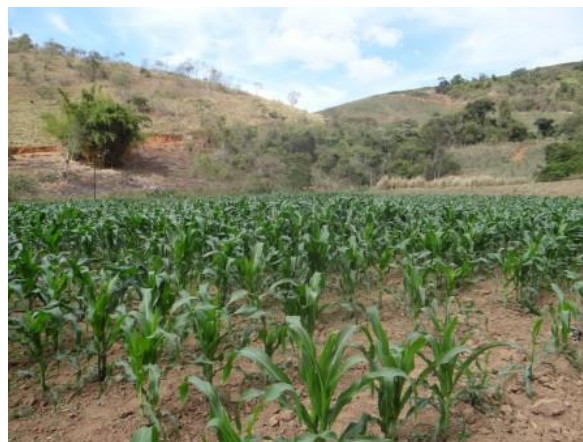
FIGURA 63. Amostragem do solo e avaliação do sistema de irrigação por aspersão na cultura do milho, na propriedade do participante Joaquim Garcia Neto, do município de Baixo Guandu.

Milho irrigado por microaspersão em malha na propriedade de Joaquim Garcia Neto

Sistema de irrigação por microaspersão em malha na cultura do milho avaliado na propriedade de Joaquim Garcia Neto

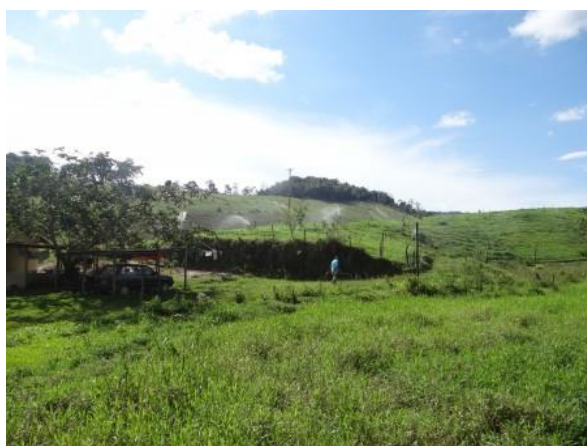
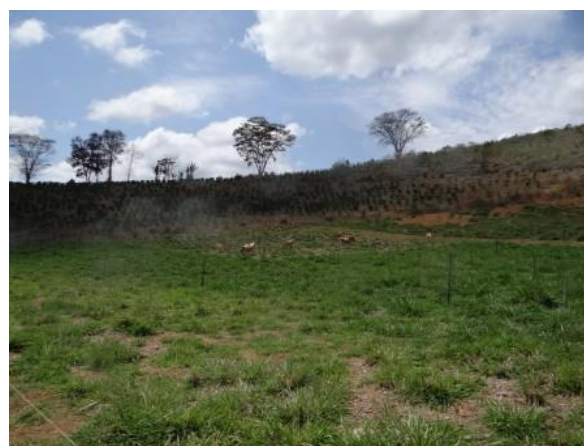
FIGURA 64. Amostragem do solo e avaliação do sistema de irrigação por aspersão em capim Mombaça, na propriedade do participante José Alberto Gomes Rocha, do município de Baixo Guandu.

Sistema de irrigação com mini-canhões em capim Mombaça avaliado na propriedade de José Alberto Gomes da Rocha

Pastagem irrigada com mini-canhões na propriedade de José Alberto Gomes Rocha

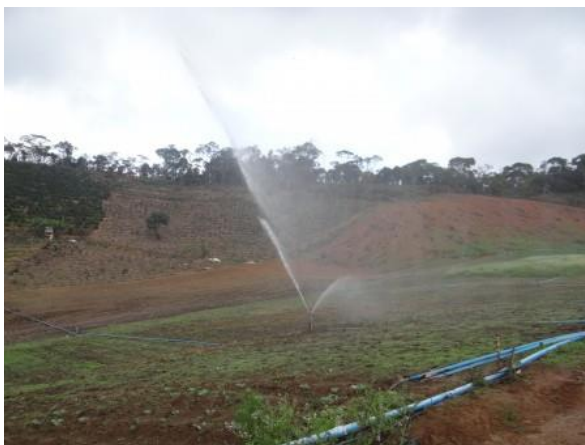
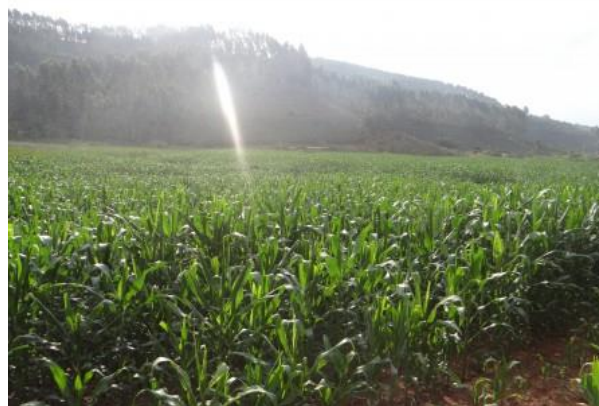
FIGURA 65. Amostragem do solo e avaliação do sistema de irrigação por aspersão na cultura do quiabo e do milho, na propriedade do participante Luís Aygne, do município de Baixo Guandu.

Área de cultivo de quiabo irrigado por canhão hidráulico na propriedade de Luís Aygne.

Sistema de irrigação por aspersão com canhão hidráulico avaliado, na propriedade de Luís Aygne.

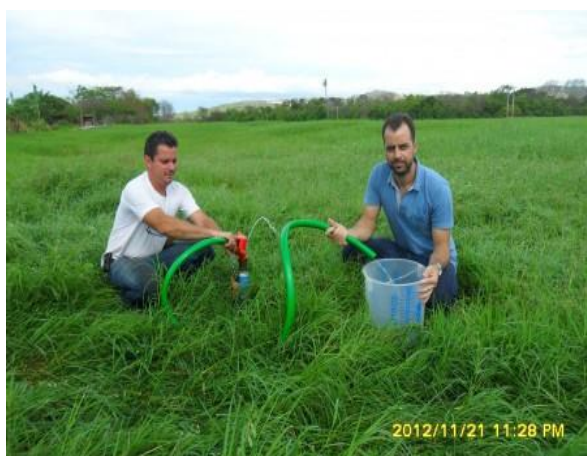
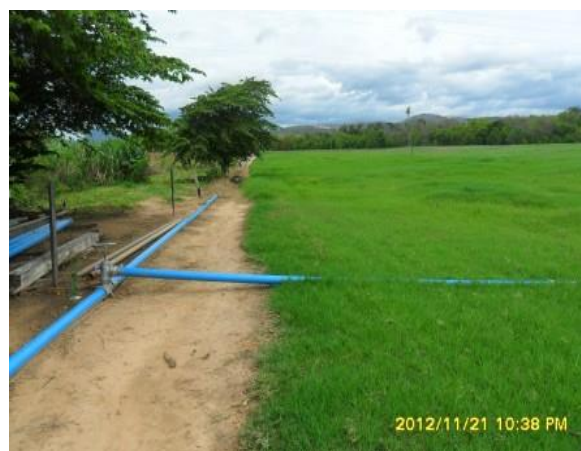
FIGURA 66. Amostragem do solo e avaliação do sistema de irrigação por aspersão em capim para produção de feno, na propriedade do participante Luiz Alberto Schwambach, do município de Baixo Guandu.

Coleta de água do canhão para caracterização do sistema de irrigação, na propriedade de Luiz Alberto Schwambach.

Pastagem de thifton irrigada com canhão hidráulico na propriedade de Luiz Alberto Schwambach.

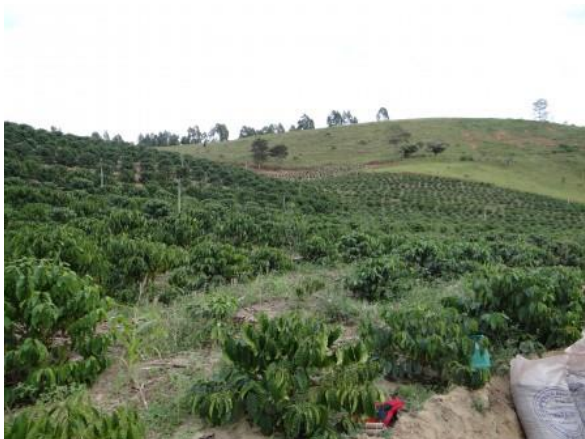
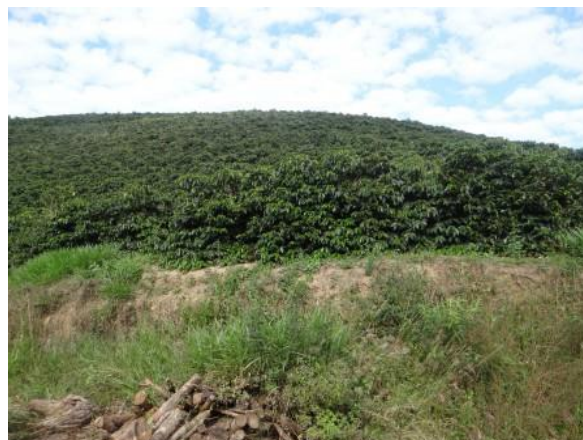
FIGURA 67. Amostragem do solo e avaliação do sistema de irrigação por microaspersão em café conilon, na propriedade do participante Luiz André Feller, do município de Baixo Guandu.

Área de cultivo de café irrigado por microaspersão da propriedade de Luiz André Feller.

Sistema de irrigação por gotejamento em café avaliado na propriedade de Luiz André Feller.

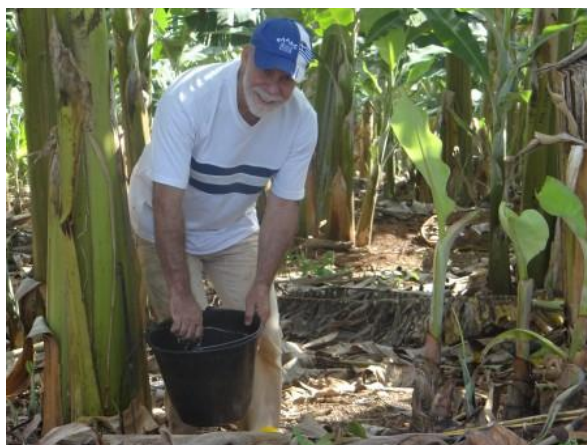
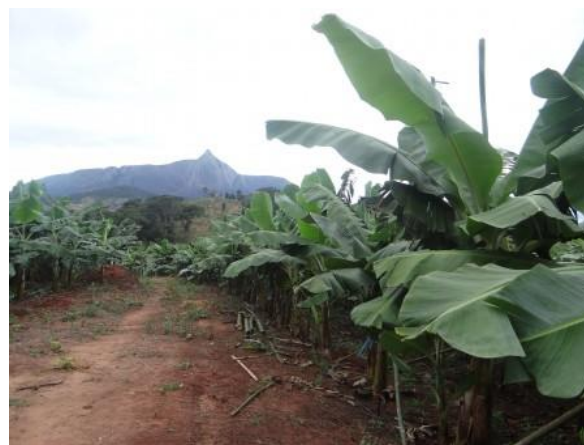
FIGURA 68. Amostragem do solo e avaliação do sistema de irrigação por microaspersão em banana, na propriedade do participante Sandro Márcio Martins, do município de Baixo Guandu.

Coleta de água do microaspersor para caracterização do sistema de irrigação localizada em banana na propriedade de Sandro Márcio Martins

Bananal irrigado por microaspersão da propriedade de Sandro Márcio Martins

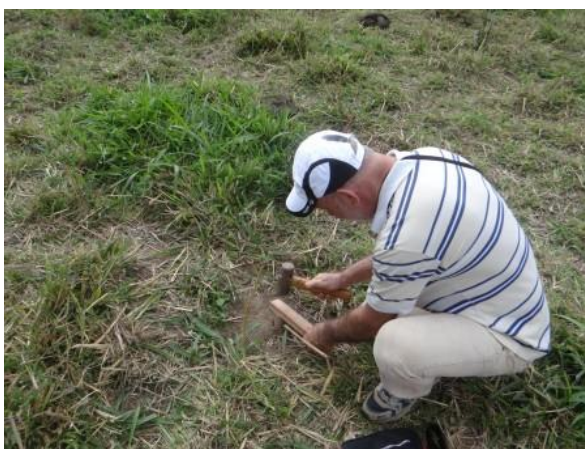
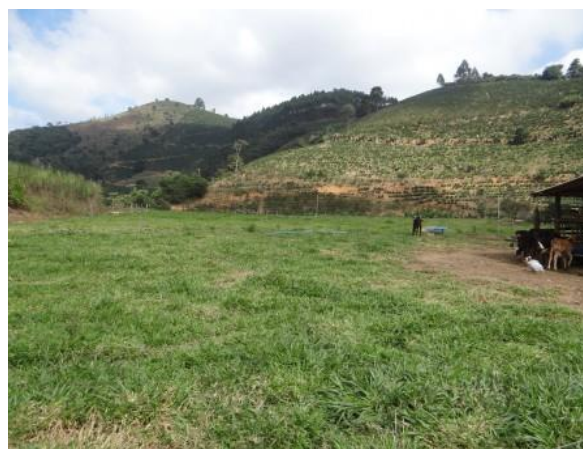
FIGURA 69. Amostragem do solo e avaliação do sistema de irrigação por aspersão em capim, na propriedade do participante Antônio Miguel da Silva, do município de Brejetuba.

Amostragem do solo no piquete da propriedade de Antônio Miguel da Silva.

Sistema de irrigação por aspersão em pastagem, na propriedade de Antônio Miguel.

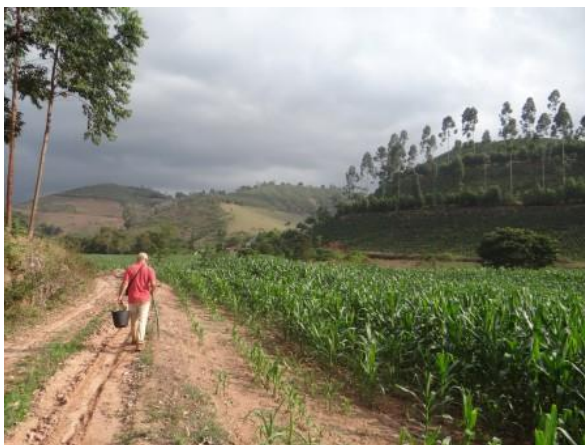
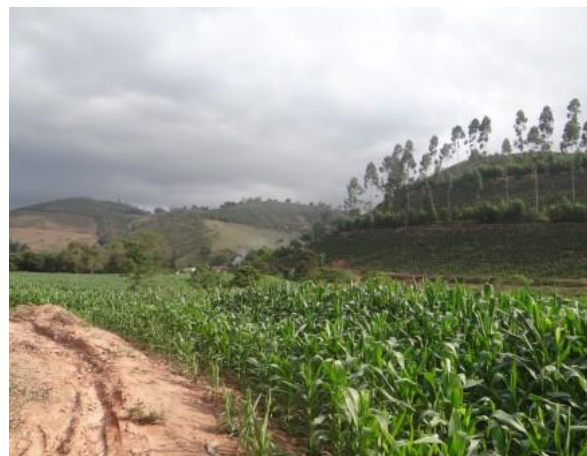
FIGURA 70. Área de plantio de milho na propriedade do participante Denisson Belizário, do município de Brejetuba.

Área de milho irrigado por aspersão com canhão hidráulico, na propriedade de Denisson Belizário

Área de cultivo de milho da propriedade de Denisson Belizário

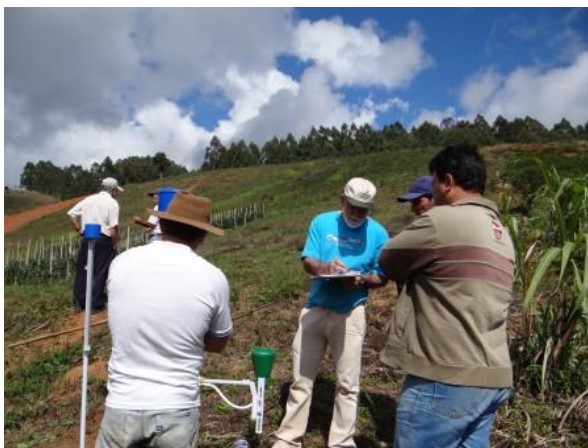
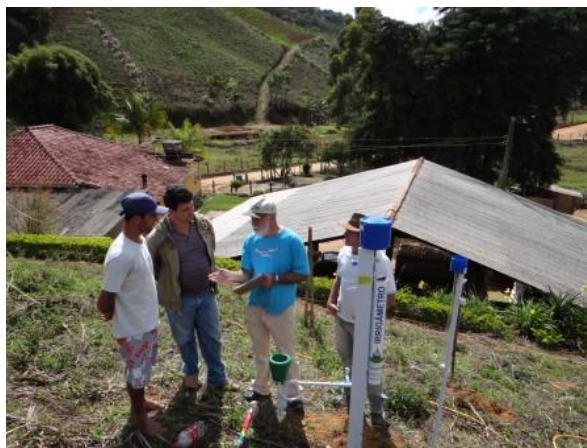
FIGURA 71. Área de plantio de olerícolas da propriedade do participante Devenir Pinto de Macedo, do município de Brejetuba.

Área de plantio de olerícolas na propriedade de Devenir Pinto de Macedo.

Vista parcial da propriedade de Devenir Pinto de Macedo.

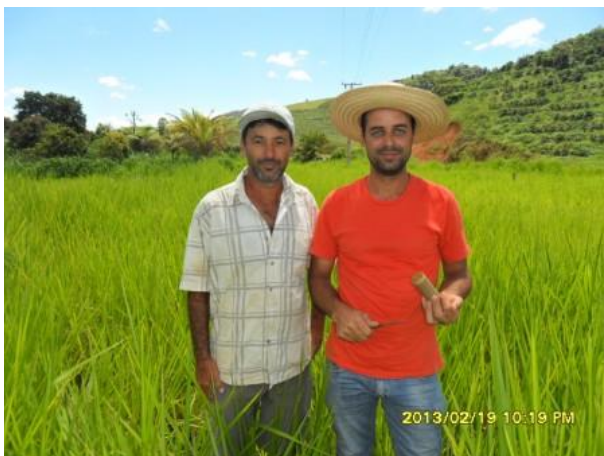
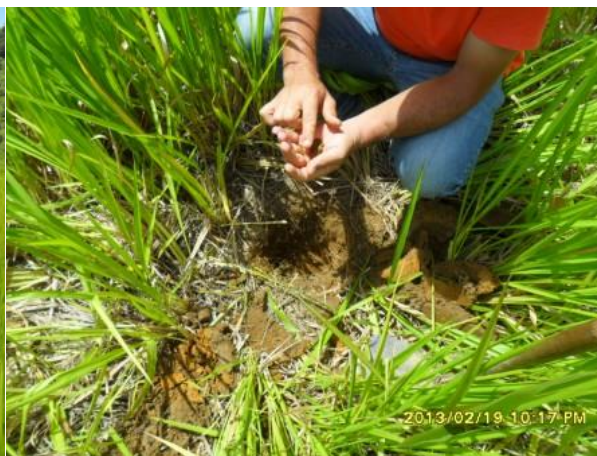
FIGURA 72. Amostragem do solo e avaliação do sistema de irrigação por aspersão em capim, na propriedade do participante Ismar Pereira da Silva, do município de Brejetuba.

Área de pastejo rotacionado na propriedade de Ismar Pereira da Silva

Amostragem do solo cultivado com capim e irrigado por aspersão da propriedade de Ismar Pereira da Silva

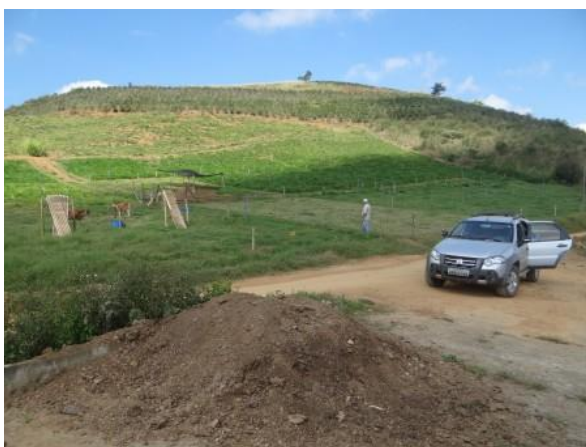
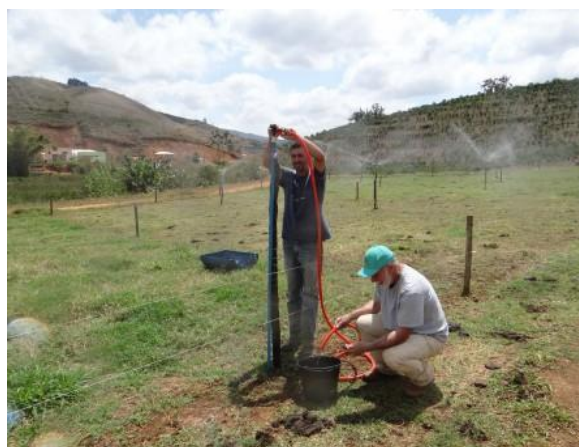
FIGURA 73. Amostragem do solo e avaliação do sistema de irrigação por aspersão em capim, na propriedade do participante John Wagner Teodoro, do município de Brejetuba.

Área de piquetes da propriedade de John Wagner Teodoro

Coleta de água do aspersor para caracterização do sistema de irrigação em piquetes, na propriedade de John Wagner Teodoro

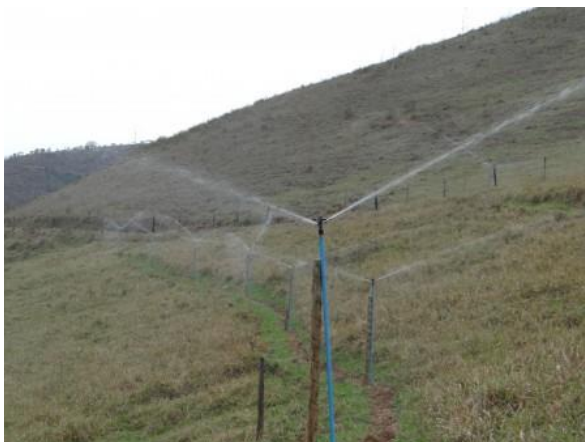
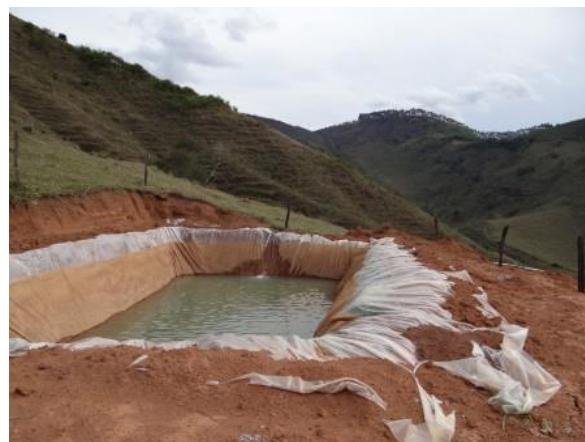
FIGURA 74. Avaliação do sistema de irrigação por aspersão em capim, na propriedade do participante Ladir Pinto Azevedo, do município de Brejetuba.

Área de piquetes da propriedade de Ladir Pinto Azevedo

Reservatório para atender ao sistema de irrigação de pastagem da propriedade de Ladir Pinto Azevedo

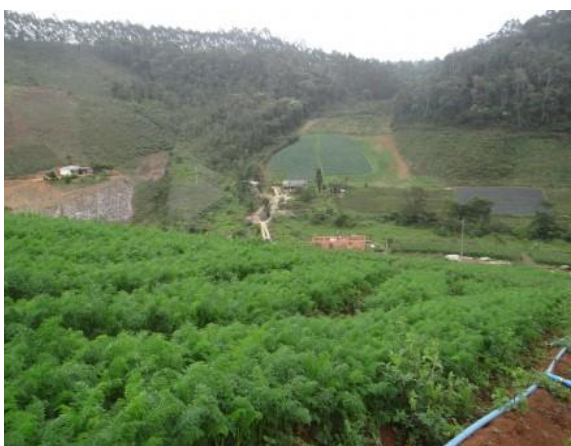
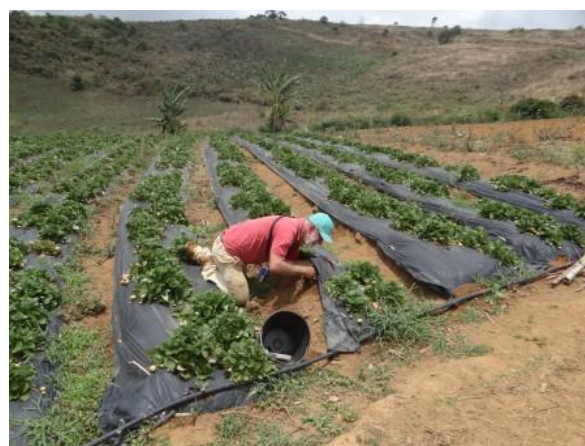
FIGURA 75. Avaliação do sistema de irrigação por gotejamento em morango e de aspersão em cenoura, na propriedade do participante Miguel José do município de Brejetuba.

Área de cultivo de olerícolas da propriedade de Miguel José

Coleta de água do emissor para caracterização do sistema de irrigação por gotejamento em morango, na propriedade de Miguel José

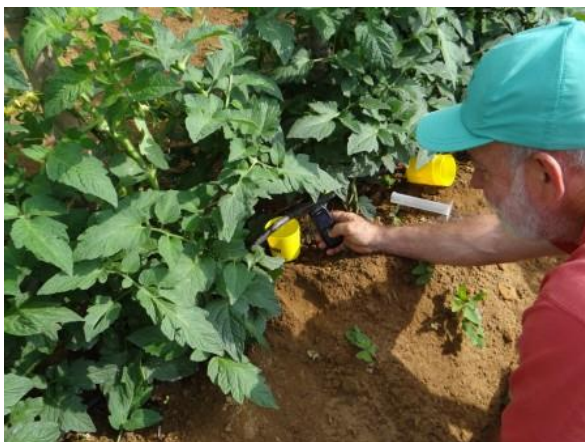
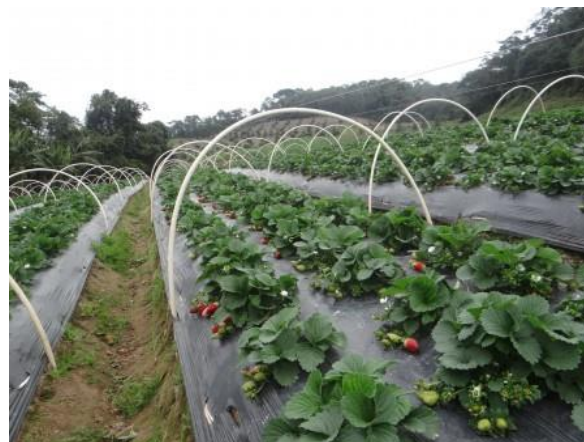
FIGURA 76. Avaliação do sistema de irrigação por gotejamento em morango e em tomate, na propriedade do participante Nelson Marques, do município de Brejetuba.

Coleta de água do emissor para caracterização do sistema de irrigação por gotejamento em tomate, na propriedade de Nelson Marques

Área de cultivo de morango da propriedade de Nelson Marques

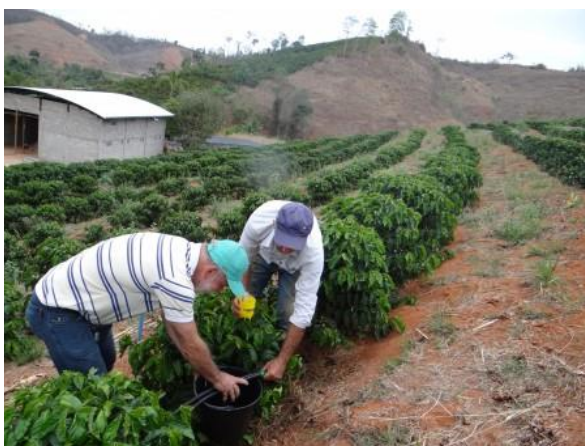
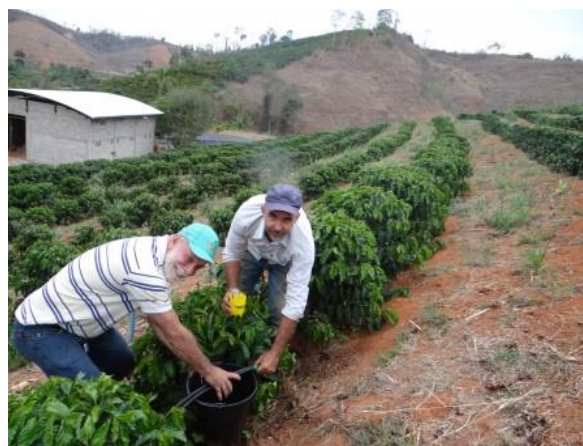
FIGURA 78. Avaliação do sistema de irrigação por gotejamento em café conilon, na propriedade do participante Adelson Rossmann, do município de Laranja da Terra.

Área de cultivo de café irrigado por gotejamento da propriedade de Adelson Rossmann.

Coleta de água do emissor para caracterização do sistema de irrigação por microaspersão em café, na propriedade de Adelson Rossmann.

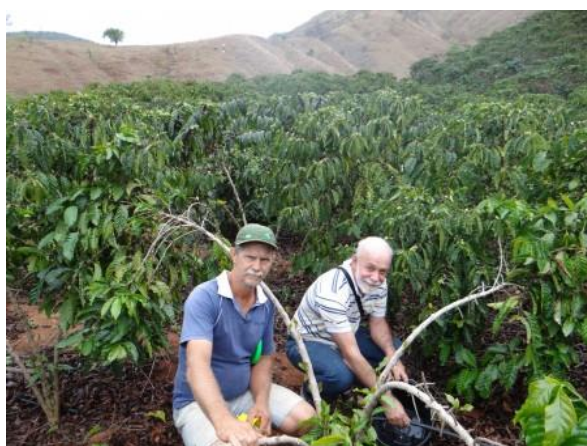
FIGURA 79. Avaliação do sistema de irrigação por gotejamento em café conilon, na propriedade de Alfredo Lauvres, do município de Laranja da Terra.

Coleta de água do emissor para caracterização do sistema de irrigação por microaspersão em café, na propriedade Alfredo Lauvres.

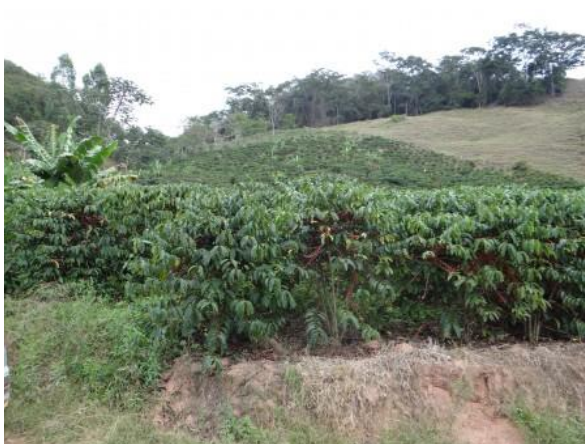
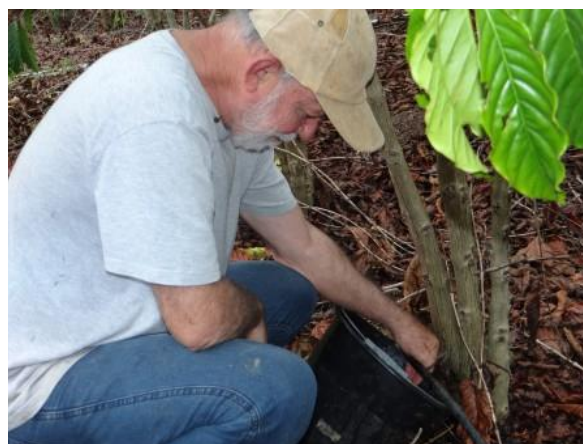
FIGURA 80. Avaliação do sistema de irrigação por gotejamento em café conilon, na propriedade do participante Ascendino Erdmann, do município de Laranja da Terra.

Área de cultivo de café irrigado por gotejamento da propriedade de Ascendino Erdmann.

Coleta de água do emissor para caracterização do sistema de irrigação por gotejamento em café, na propriedade de Ascendino Erdmann.

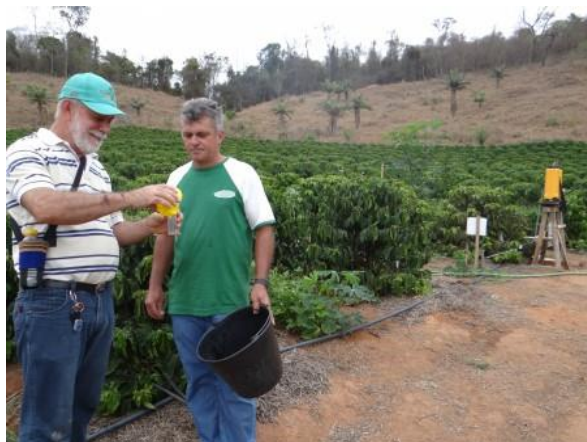
FIGURA 81. Avaliação do sistema de irrigação por gotejamento em café conilon, na propriedade do participante Carlos Alberto Schulz, do município de Laranja da Terra.

Coleta de água do emissor para caracterização do sistema de irrigação por microaspersão em café, na propriedade de Carlos Schultz.
