RELATÓRIO TÉCNICO

PRODUTO 4 – RELATÓRIO FINAL VOLUME 1

**Cadastramento dos Participantes, Amostragem dos Solos,
Avaliação dos Equipamentos de Irrigação, Instalação dos
Irrigômetros, Treinamento dos Irrigantes e Acompanhamento do
Manejo da Irrigação**

PROGRAMA DE INCENTIVO AO USO RACIONAL DE ÁGUA NA AGRICULTURA (P22)

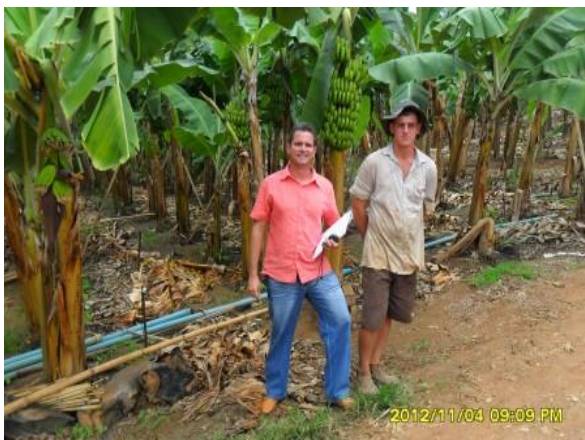
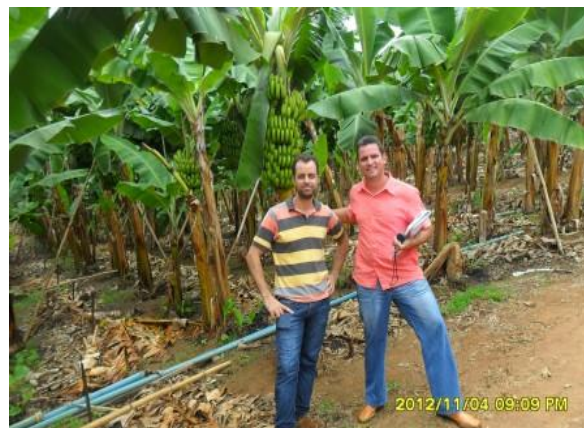
FIGURA 82. Avaliação do sistema de irrigação por microaspersão em banana, na propriedade do participante Daniel Kampim, do município de Laranja da Terra.

Bananal irrigado por microaspersão da propriedade de Daniel Kampim.

Coleta de água do emissor para caracterização do sistema de irrigação por microaspersão em banana, na propriedade de Daniel Kampim.

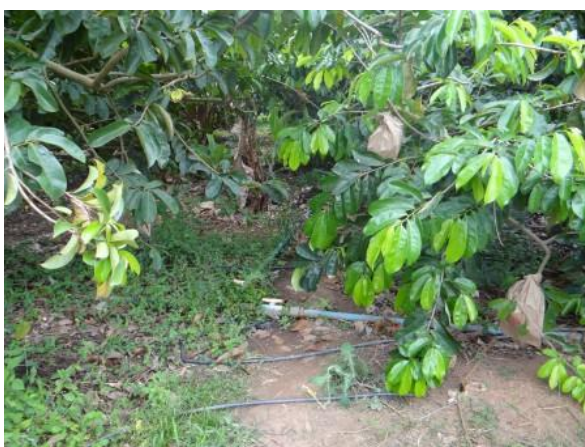
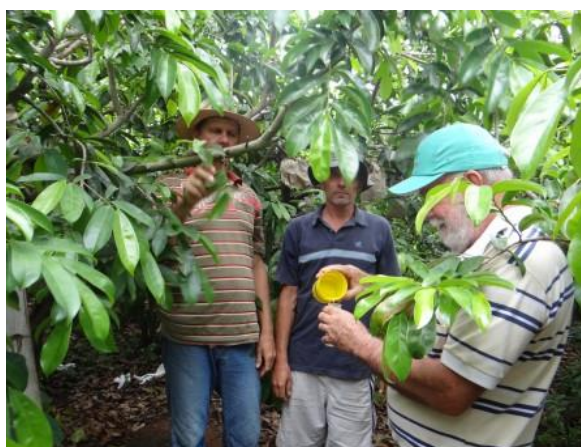
FIGURA 83. Avaliação do sistema de irrigação por microaspersão em graviola, na propriedade do participante Devair Naitzel, do município de Laranja da Terra.

Pomar de graviola irrigado por microaspersão da propriedade de Devair Naitzel.

Coleta de água do emissor para caracterização do sistema de irrigação por microaspersão em graviola, na propriedade de Devair Naitzel.

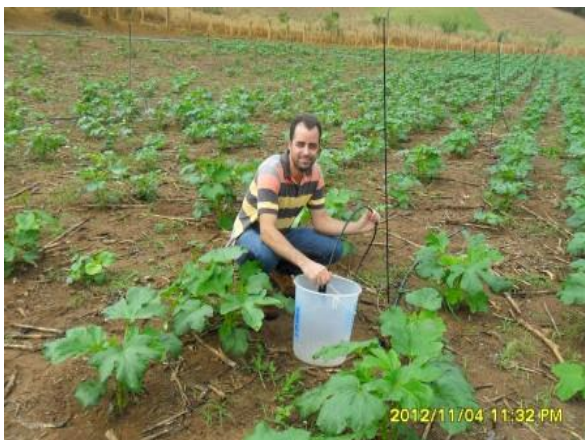
FIGURA 84. Avaliação do sistema de irrigação por microaspersão em malha em quiabo, na propriedade da participante Jovita KlemsTesch, do município de Laranja da Terra.

Área de cultivo de quiabo irrigado por microaspersão em malha da propriedade de Jovita KlemsTesch.

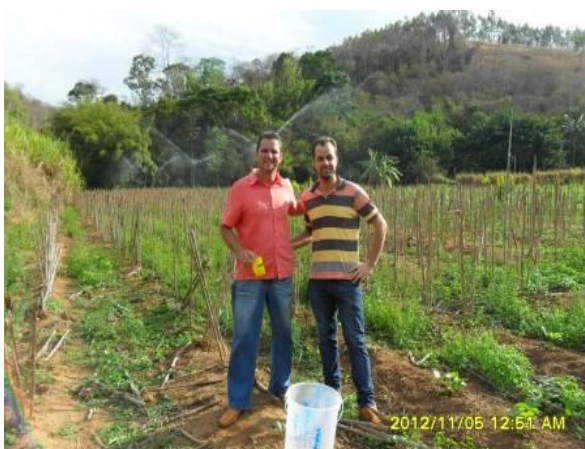
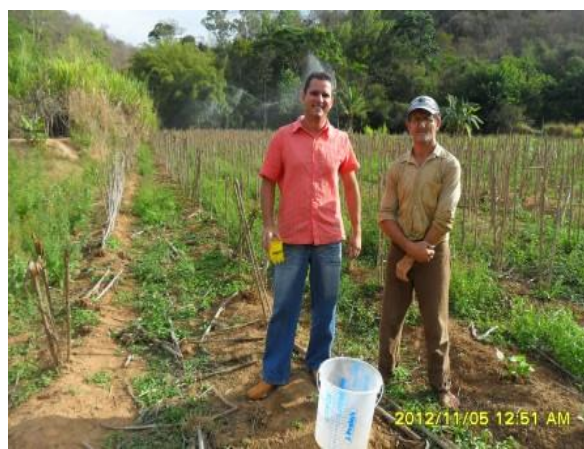
FIGURA 85. Avaliação do sistema de irrigação por aspersão em milho, na propriedade do participante Matias Ratunde, do município de Laranja da Terra.

Área de cultivo de milho e feijão irrigado por aspersão da propriedade de Matias Ratunde.

Preparação para coleta de água dos aspersores do sistema de irrigação na propriedade de Matias Ratunde.

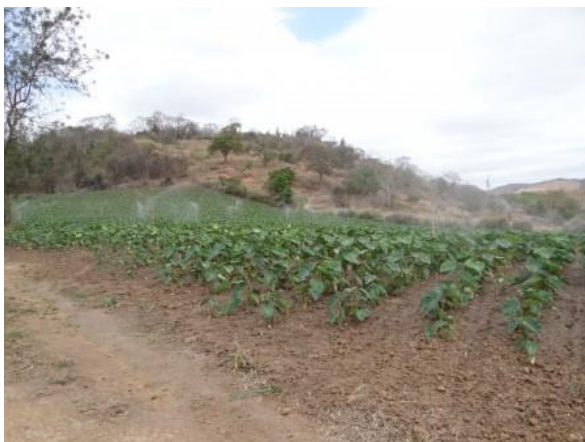
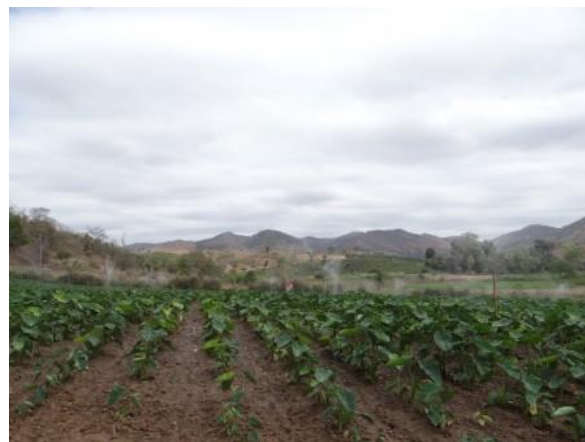
FIGURA 86. Avaliação do sistema de irrigação por aspersão em inhame, na propriedade do participante Olavo Krause, do município de Laranja da Terra.

Sistema de irrigação por aspersão em inhame avaliado na propriedade de Olavo Krause.

Área de cultivo de inhame irrigado por aspersão da propriedade de Olavo Krause.

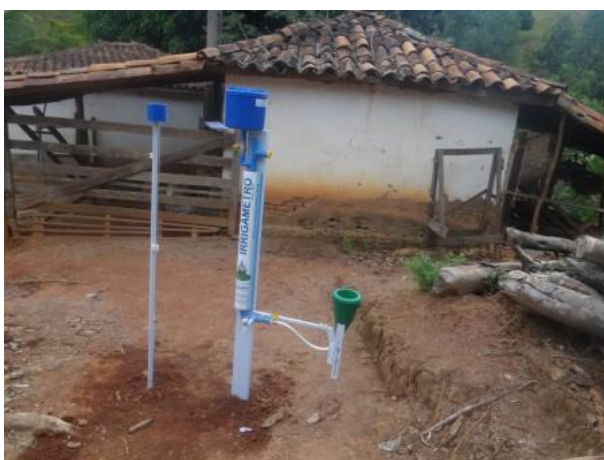
Irrigâmetro instalado na propriedade de Flávio Marçal de Souza, em Alvarenga - MG.

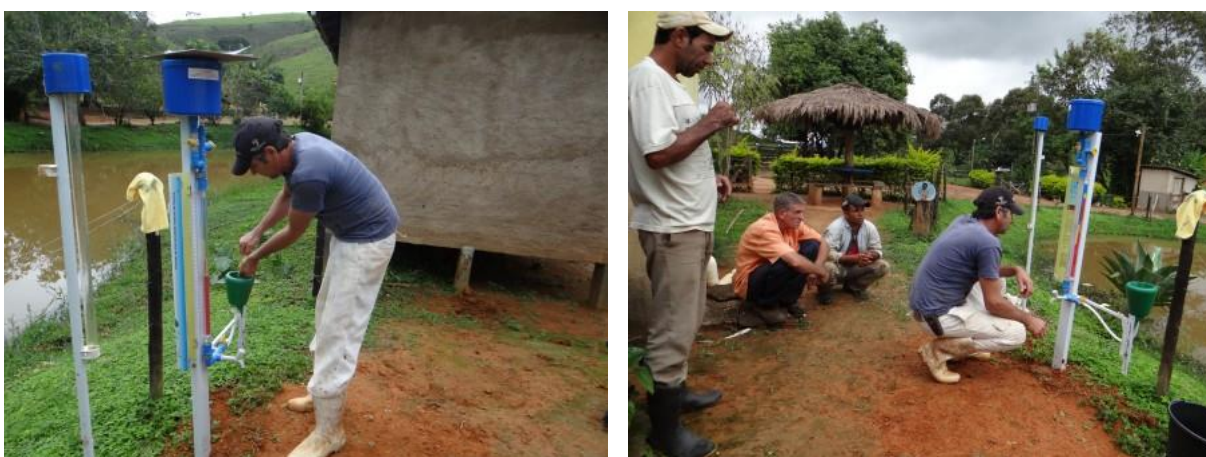
FIGURA 88. Instalação do Irrigâmetro e treinamento do gerente da propriedade de Antônio Fonseca, em Bom Jesus do Galho – MG.

Em Bom Jesus do Galho foi instalado um Irrigâmetro na propriedade de Antônio Fonseca e que maneja o sistema de irrigação é seu gerente Flávio. O treinamento foi feito em uma única vez e o gerente aprendeu rapidamente a lidar com o Irrigâmetro.

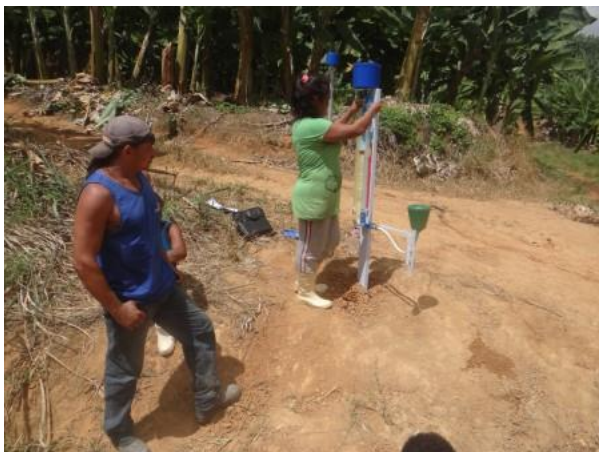
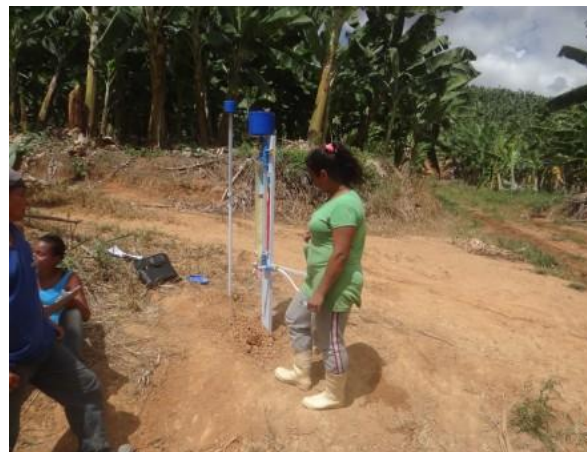
Em Dom Cavati instalou-se um Irrigâmetro em uma área próxima a cantina dos funcionários da fazenda. O treinamento foi para três funcionários e também pelo proprietário. O treinamento foi sem dificuldades.

FIGURA 93. Instalação do Irrigâmetro na propriedade e treinamento dos irrigantes do participante Geraldo Faria Rodrigues, em Dom Cavati – MG.

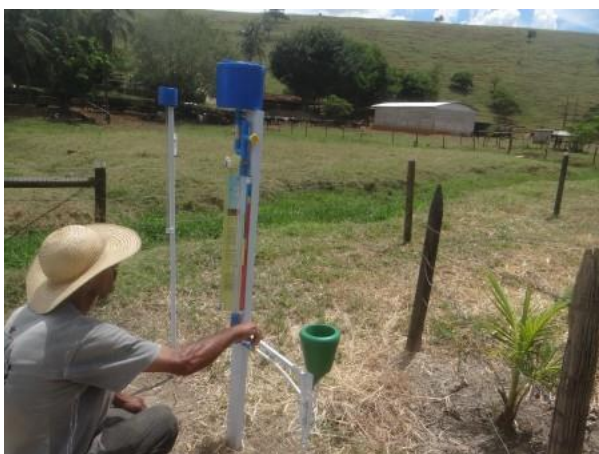
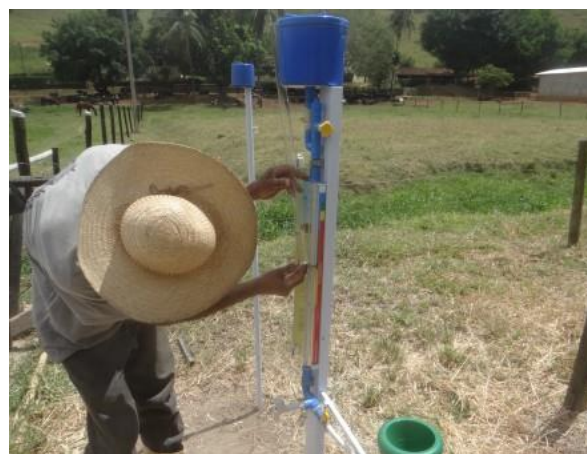
Em Engenheiro Caldas instalou-se um Irrigâmetro em uma área próxima ao bezerreiro da fazenda. O funcionário, responsável pela irrigação, já havia utilizado o Irrigâmetro quando este estava na fase de desenvolvimento, portanto ele assimilou o treinamento com muita facilidade.

FIGURA 94. Instalação do Irrigâmetro na propriedade e treinamento do funcionário do participante Édson de Aguiar Filho, em Engenheiro Caldas– MG.

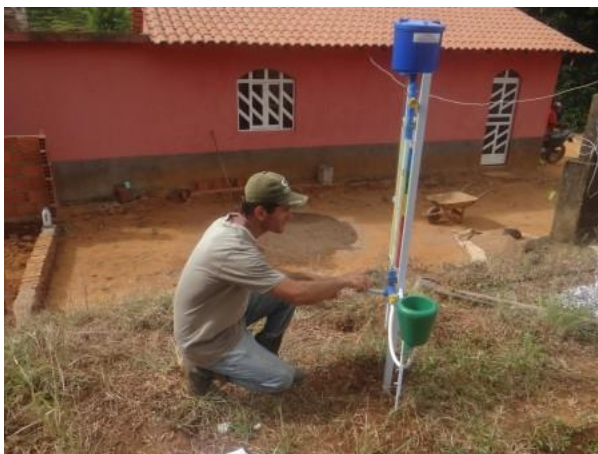
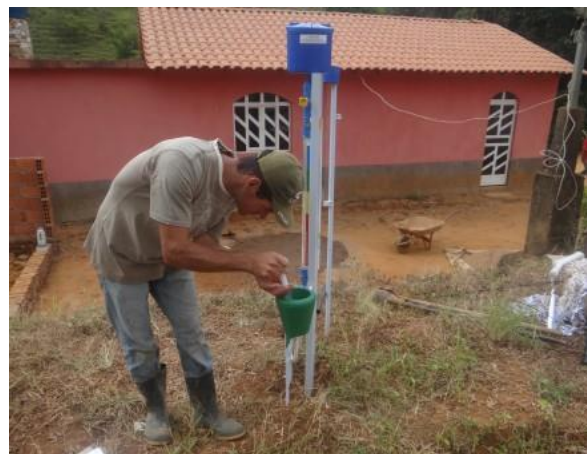
FIGURA 95. Instalação do Irrigâmetro na propriedade e treinamento do produtor Marcos Cândido Pereira do município de Entre Folhas.

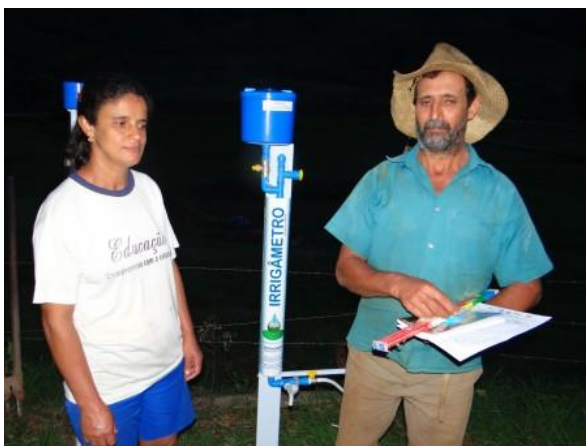
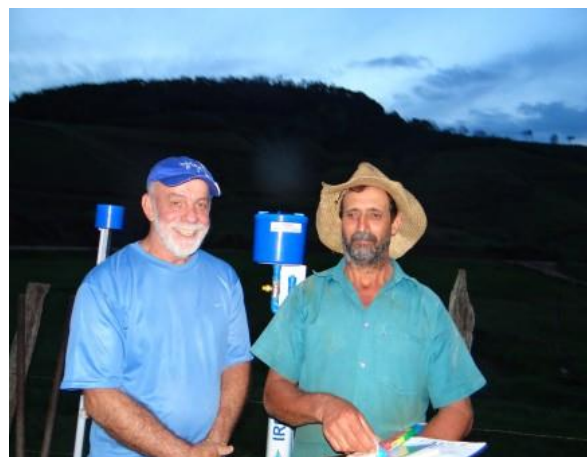
FIGURA 96. Instalação do Irrigâmetro na propriedade e treinamento do produtor Juarez Franco, do município de Entre Folhas.

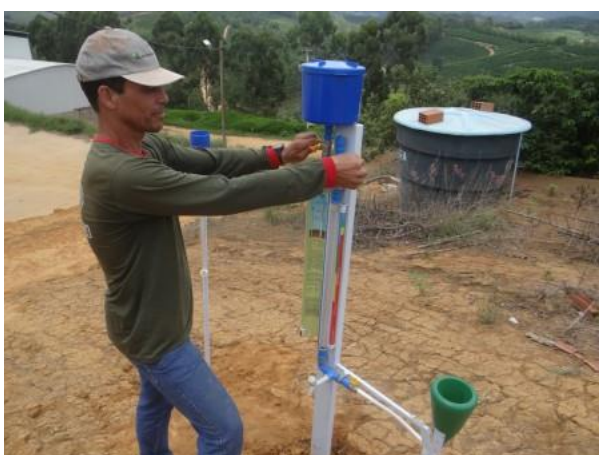
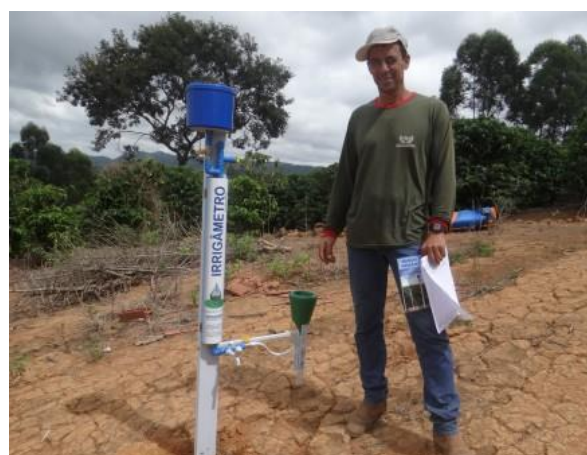
FIGURA 97. Instalação do Irrigâmetro na propriedade e treinamento do produtor Denilson Elias de Carvalho, do município de Imbé de Minas.

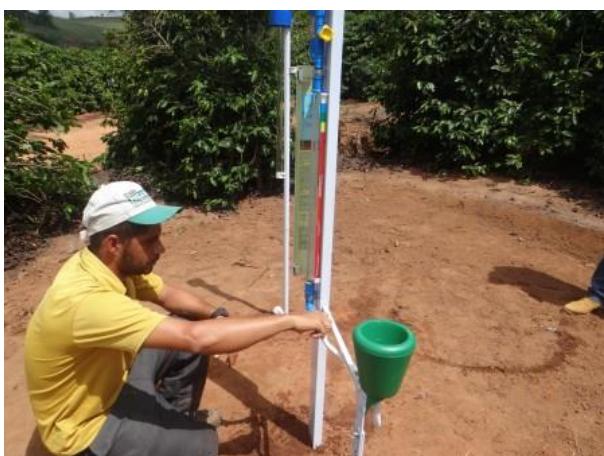
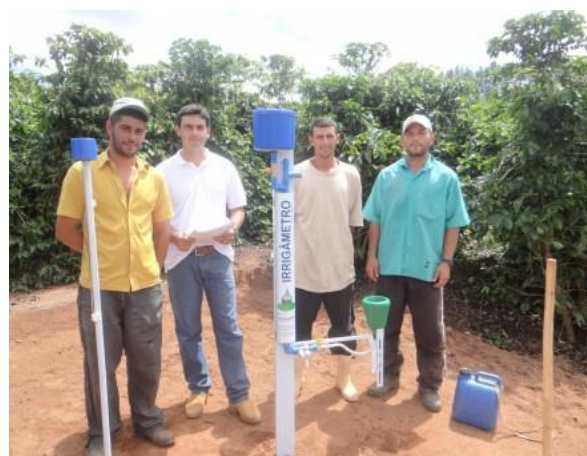
FIGURA 98. Instalação do Irrigâmetro na propriedade e treinamento do gerente e de auxiliares da produtora Márcia Cristina Laia de Souza, do município de Imbé de Minas.

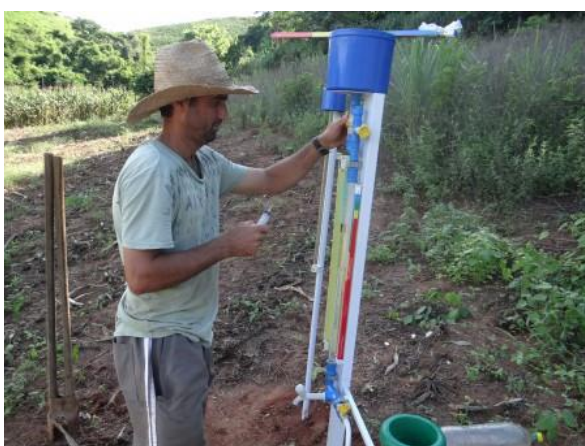
FIGURA 99. Instalação do Irrigâmetro na propriedade e treinamento do produtor Adriano Gomes Barbosa, do município de Inhapim - MG.

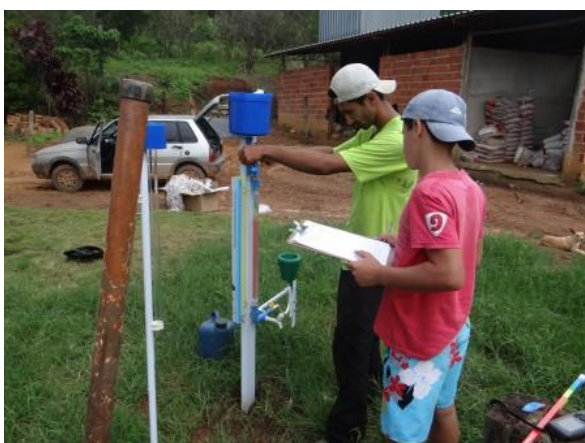
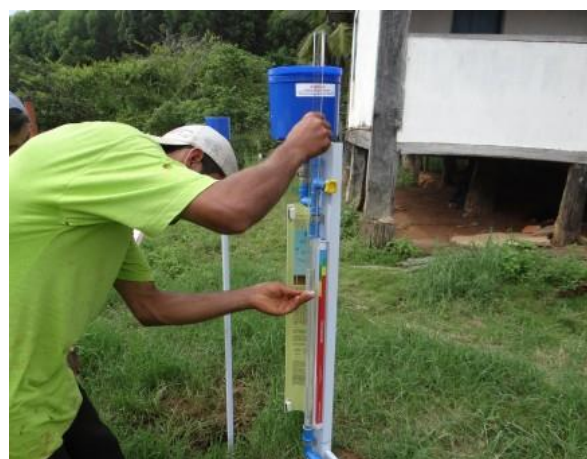
FIGURA 100. Instalação do Irrigâmetro na propriedade e treinamento do produtor Ateles de Souza, do município de Inhapim - MG.

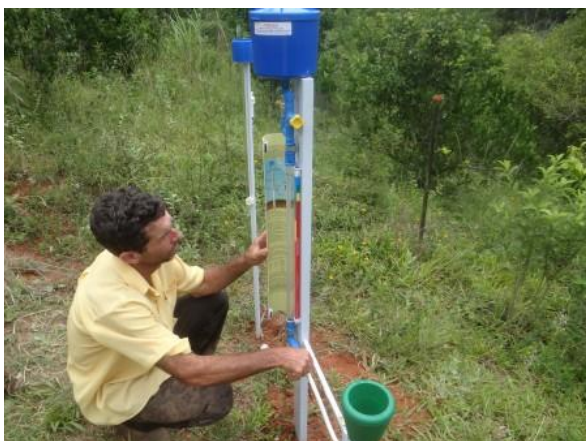
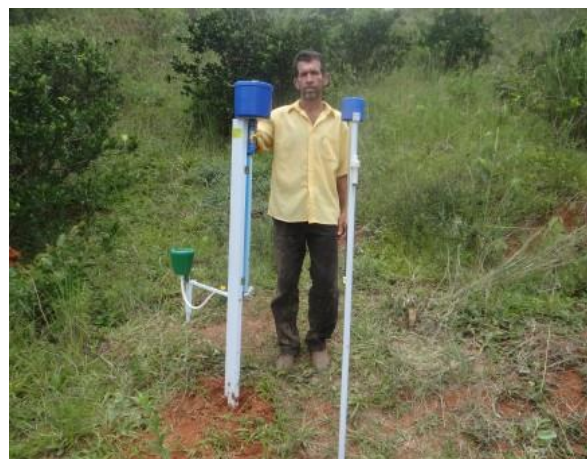
FIGURA 104. Instalação do Irrigâmetro na propriedade e treinamento do produtor Joaquim Carlos Moreira, do município de Inhapim - MG.

A área de pastagem irrigada de Joaquim Carlos Moreira está localizada no distrito de São Silvestre e faz a captação em um dos tributários do Rio São Silvestre, de onde se capta água para abastecimento humano da cidade de Inhapi. O sistema de irrigação é aspersão fixa e foi recentemente implantado (Figura 26). O sistema é pressurizado por uma bomba centrífuga acionada por um motor estacionária a diesel.

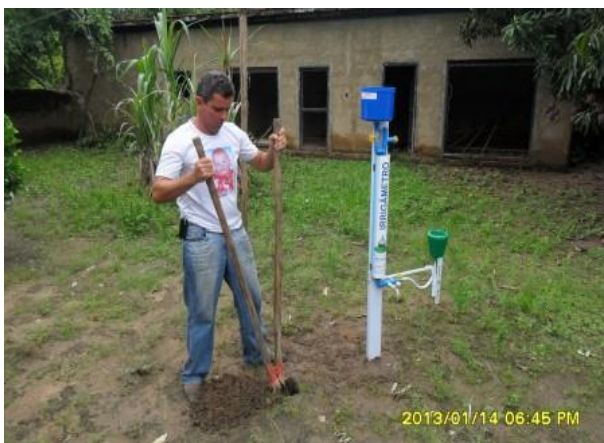
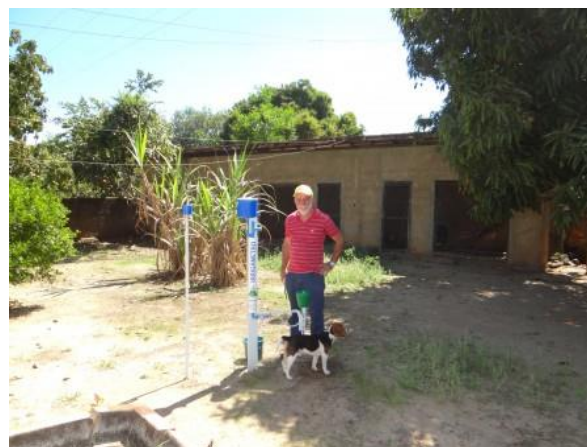
FIGURA 137. Instalação do Irrigâmetro na propriedade e treinamento do produtor Joaquim Garcia Neto, do município de Baixo Guandu - ES.

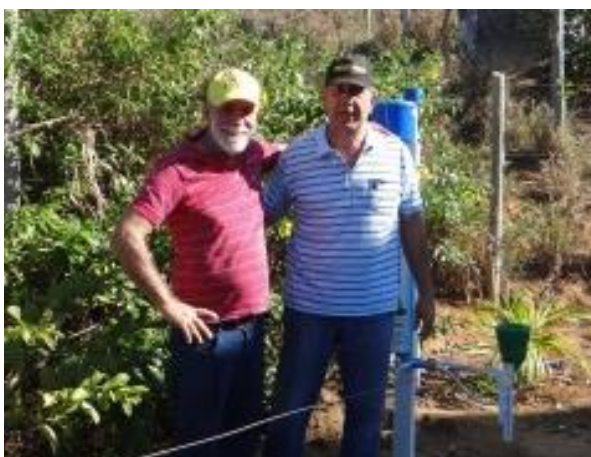
FIGURA 138. Instalação do Irrigâmetro na propriedade e treinamento do produtor José Alberto Gomes da Rocha, do município de Baixo Guandu - ES.

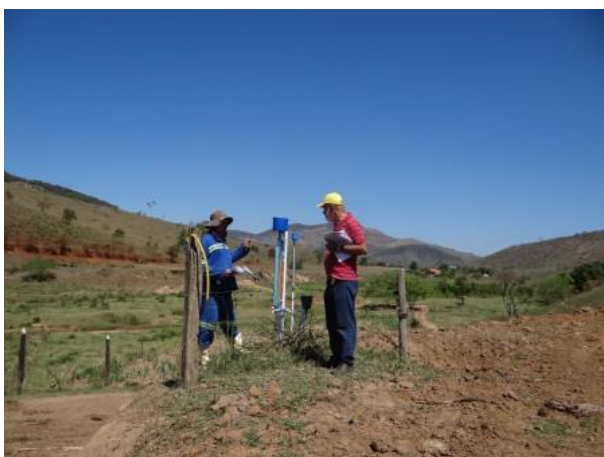
FIGURA 139. Instalação do Irrigâmetro na propriedade e treinamento do produtor Luís Aygne, do município de Baixo Guandu - ES.

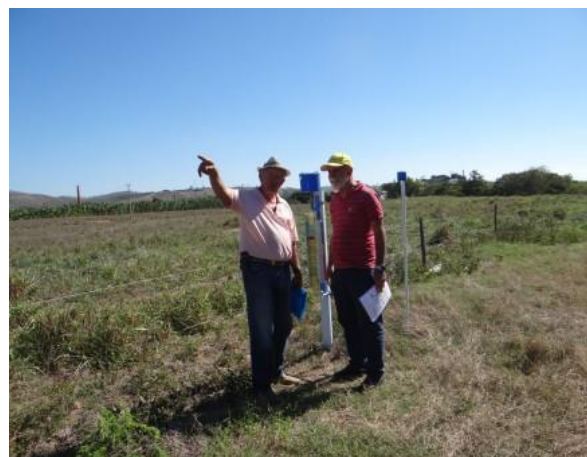
FIGURA 140. Instalação do Irrigâmetro na propriedade e treinamento do produtor Luiz Alberto Schwambach, do município de Baixo Guandu - ES.

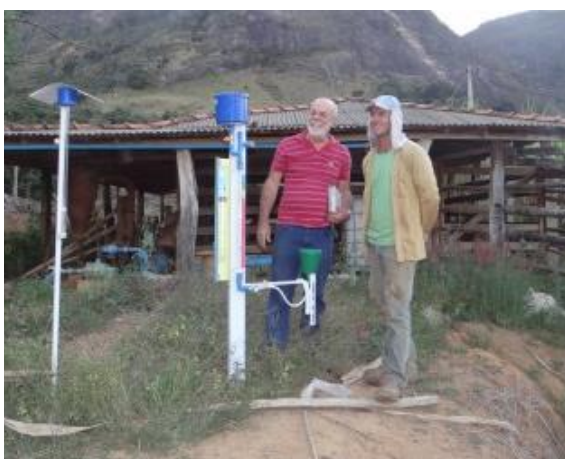
FIGURA 141. Instalação do Irrigâmetro na propriedade e treinamento do produtor Luiz André Feller, do município de Baixo Guandu - ES.

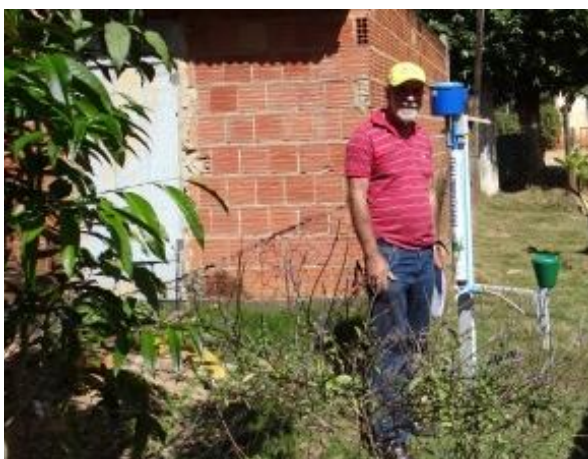
FIGURA 142. Instalação do Irrigâmetro na propriedade e treinamento do produtor Sandro Márcio Martins, do município de Baixo Guandu - ES.

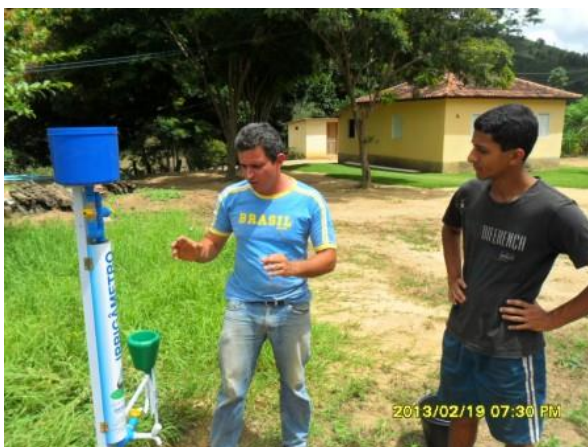
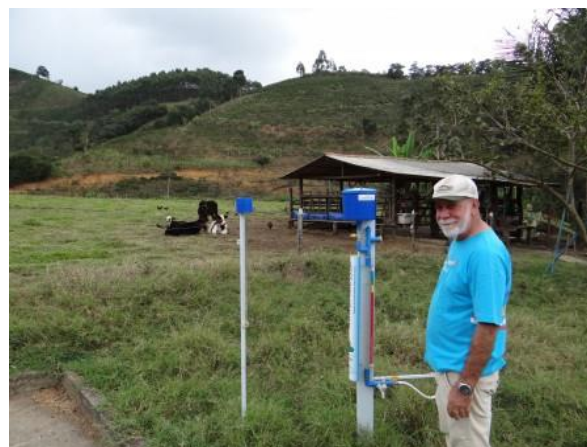
FIGURA 143. Instalação do Irrigâmetro na propriedade e treinamento do produtor Antônio Miguel, do município de Brejetuba - ES.

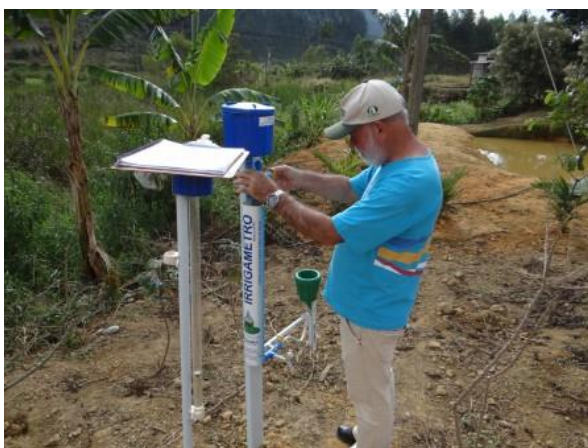
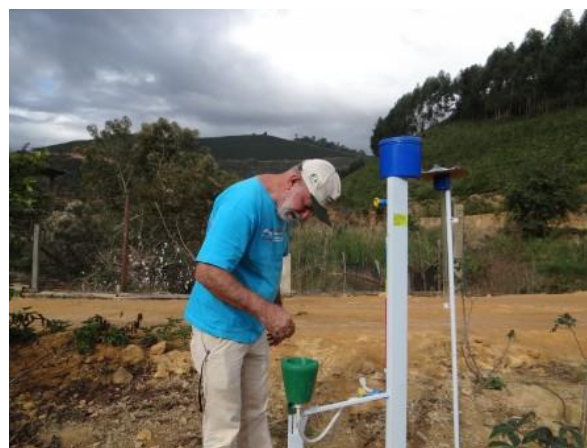
FIGURA 144. Instalação do Irrigâmetro na propriedade e treinamento do produtor Denisson Belizário, do município de Brejetuba - ES.

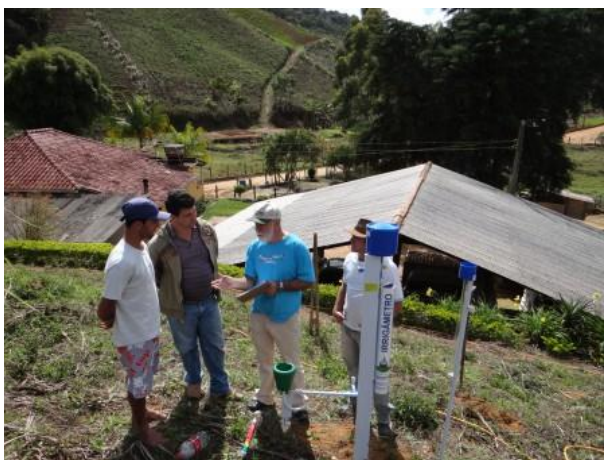
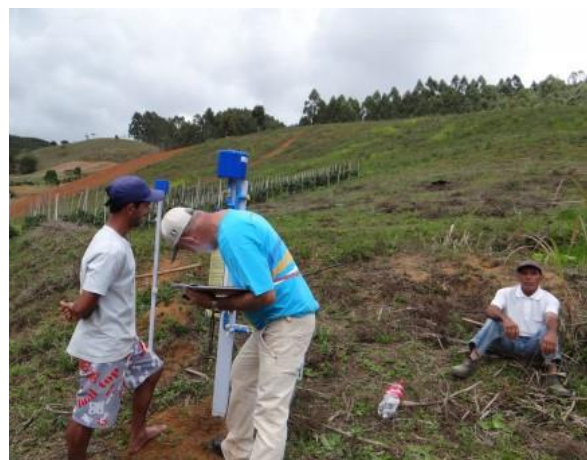
FIGURA 145. Instalação do Irrigâmetro na propriedade e treinamento do produtor Devenir Pinto de Macedo, do município de Brejetuba - ES.

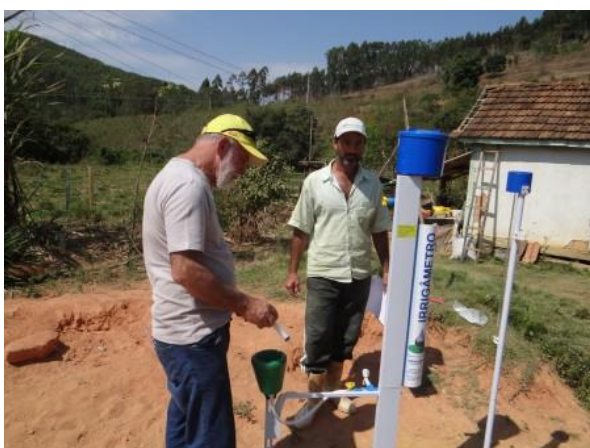
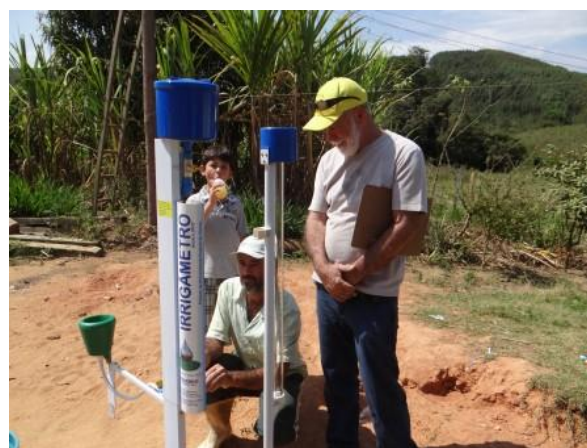
FIGURA 146. Instalação do Irrigâmetro na propriedade e treinamento do produtor Ismar Pereira da Silva, do município de Brejetuba - ES.

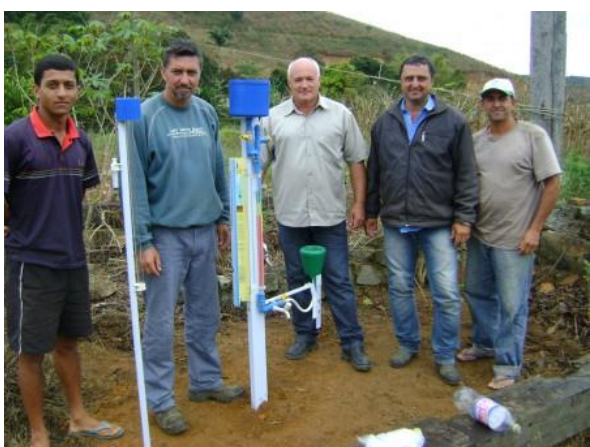
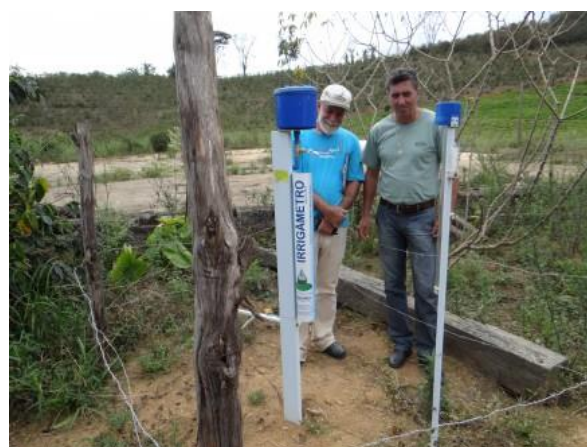
FIGURA 147. Instalação do Irrigâmetro na propriedade e treinamento do produtor John Wagner Teodoro, do município de Brejetuba - ES.

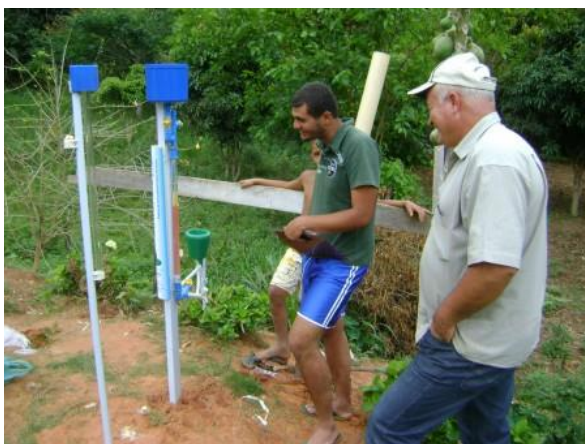
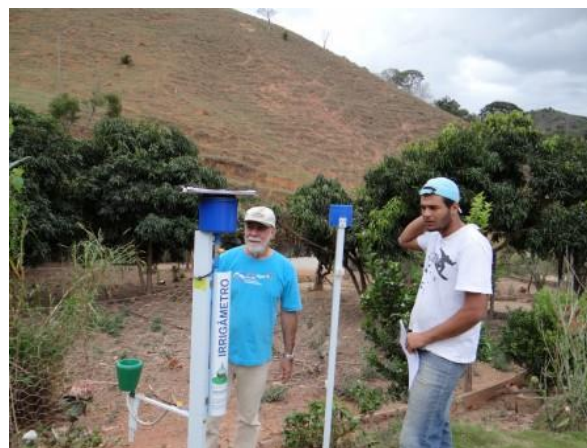
FIGURA 148. Instalação do Irrigâmetro na propriedade e treinamento do produtor Ladir Pinto de Azeredo, do município de Brejetuba - ES.

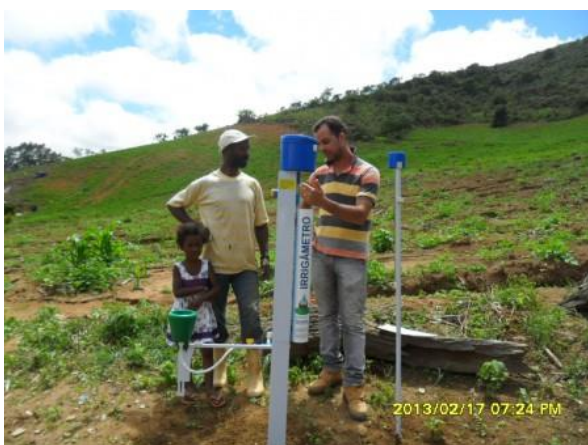
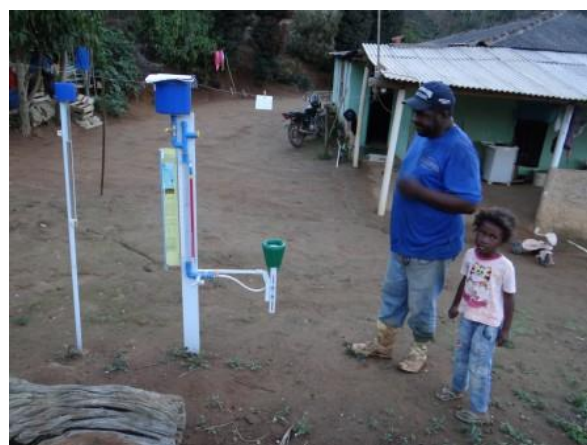
FIGURA 149. Instalação do Irrigâmetro na propriedade e treinamento do produtor Miguel José, do município de Brejetuba - ES.

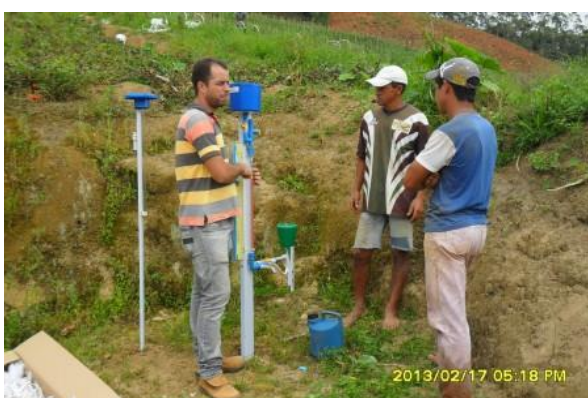
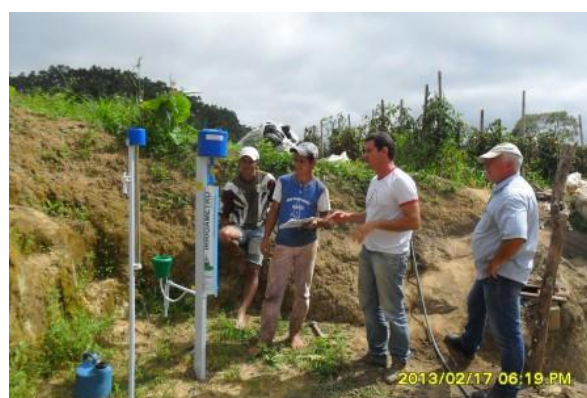
FIGURA 150. Instalação do Irrigâmetro na propriedade e treinamento do produtor Nelson Marques, do município de Brejetuba - ES.

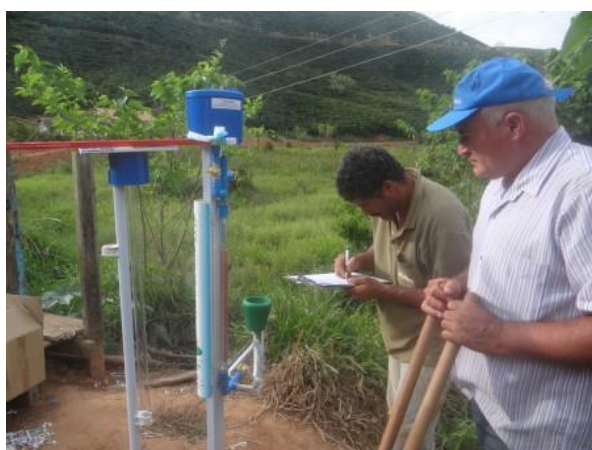
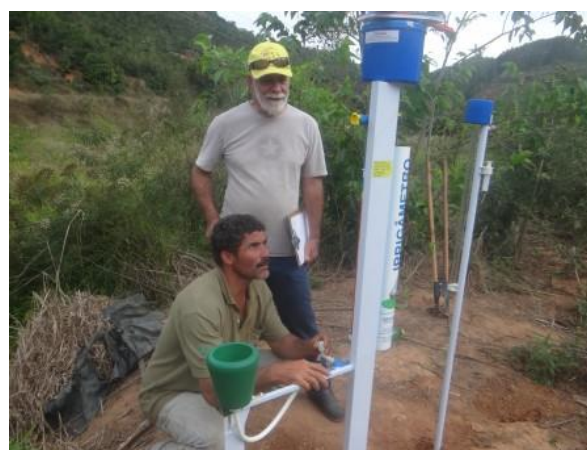
FIGURA 151. Instalação do Irrigâmetro na propriedade e treinamento do produtor Yuri Teodoro, do município de Brejetuba - ES.

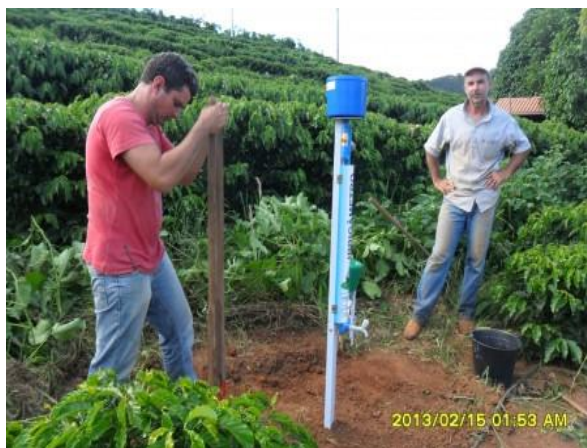
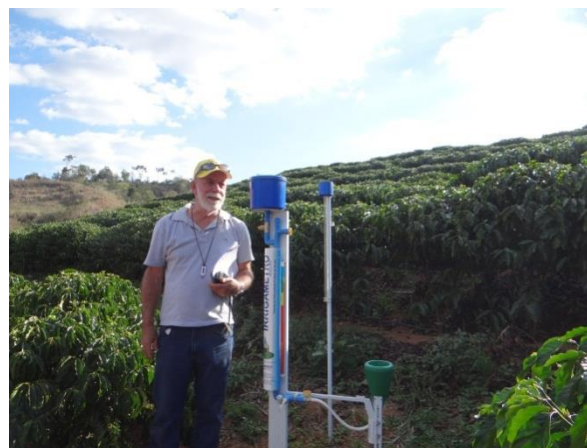
FIGURA 152. Instalação do Irrigâmetro na propriedade e treinamento do produtor Adelson Roosmann, do município de Laranja da Terra - ES.

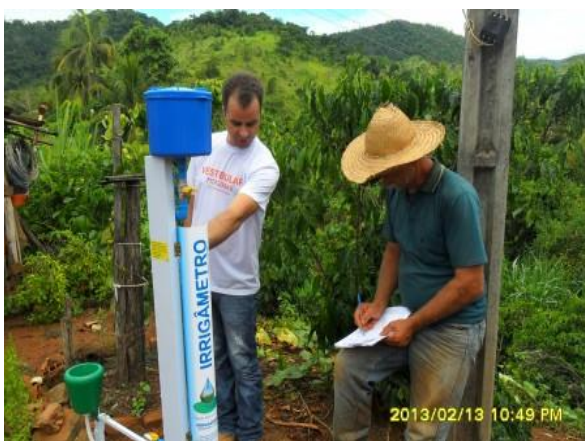
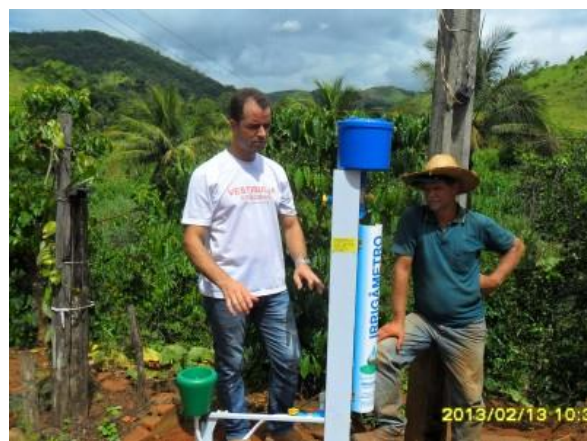
FIGURA 153. Instalação do Irrigâmetro na propriedade e treinamento do produtor Alfredo Lauvres, do município de Laranja da Terra - ES.

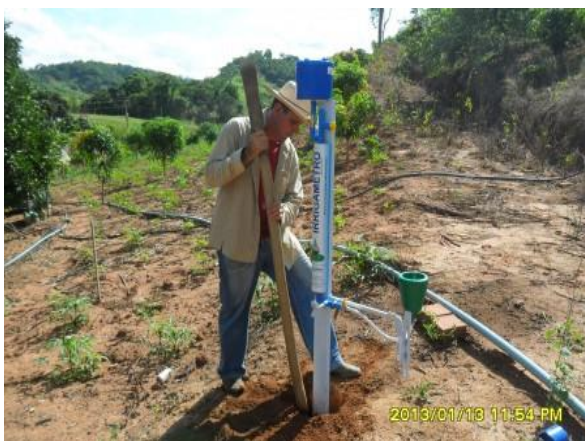
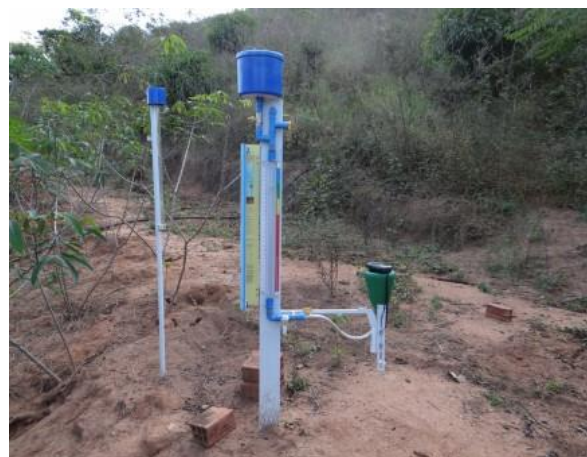
FIGURA 154. Instalação do Irrigâmetro na propriedade e treinamento do produtor Ascendino Erdmann, do município de Laranja da Terra - ES.

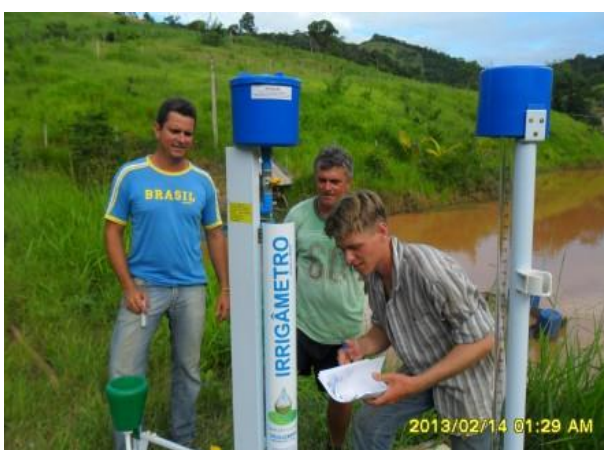
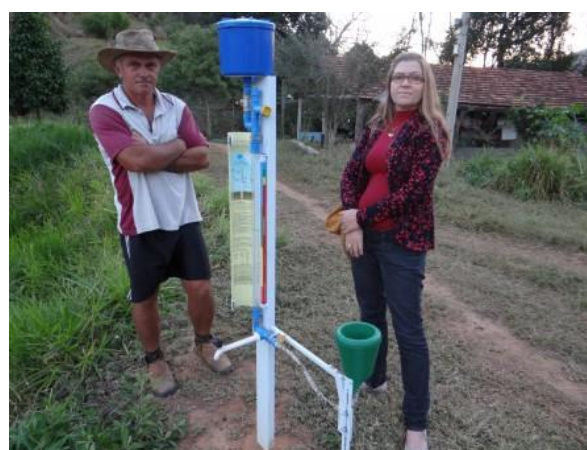
FIGURA 155. Instalação do Irrigâmetro na propriedade e treinamento do produtor Carlos Schultz, do município de Laranja da Terra - ES.

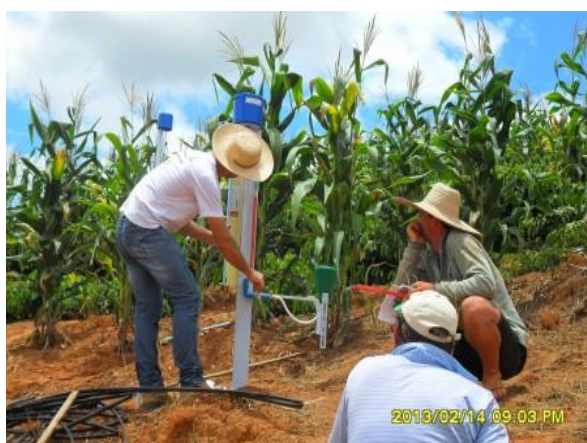
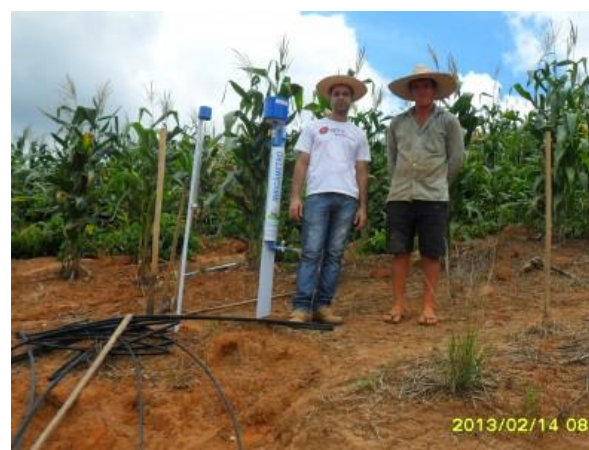
FIGURA 156. Instalação do Irrigâmetro na propriedade e treinamento do produtor Daniel Kampim, do município de Laranja da Terra - ES.

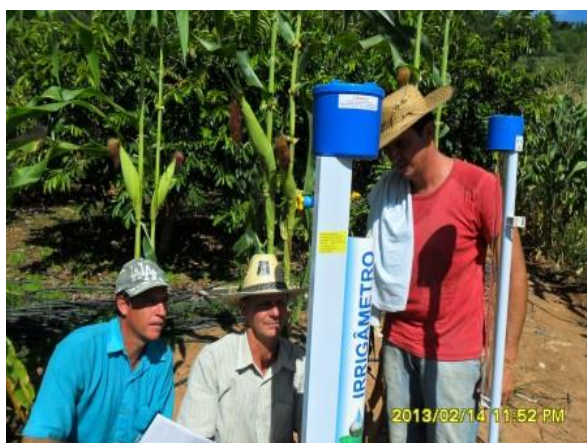
FIGURA 157. Instalação do Irrigâmetro na propriedade e treinamento do produtor Devair Naitzel, do município de Laranja da Terra - ES.

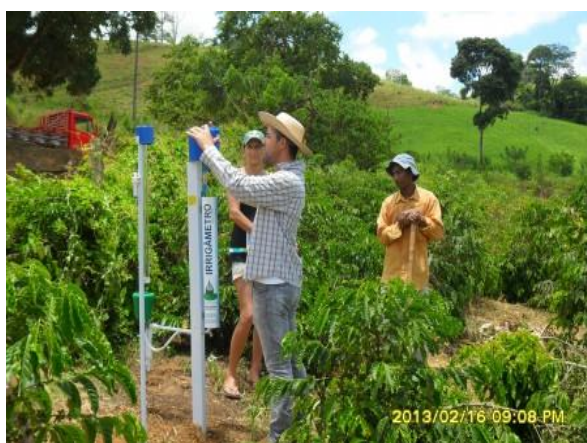
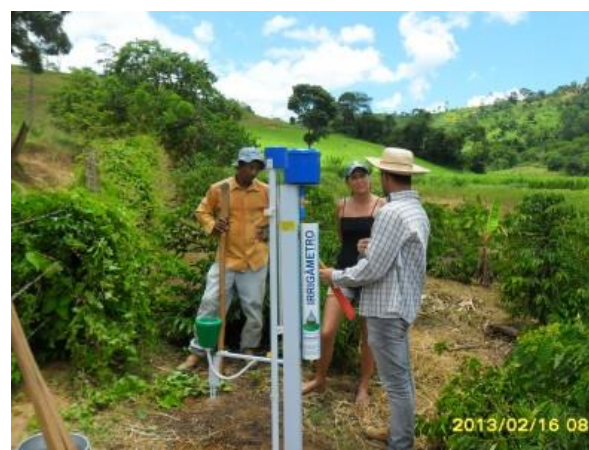
FIGURA 158. Instalação do Irrigâmetro na propriedade e treinamento do produtor Jovita Klems Tesch, do município de Laranja da Terra - ES.

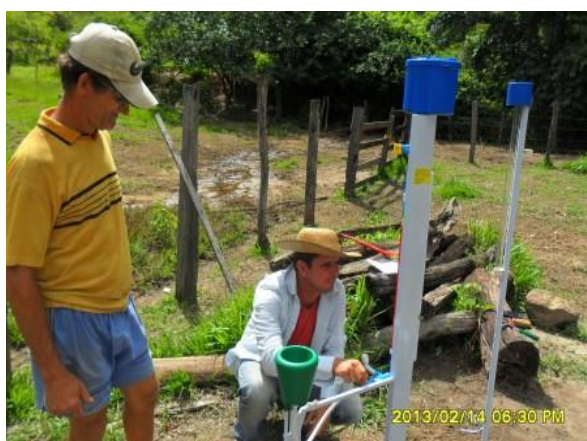
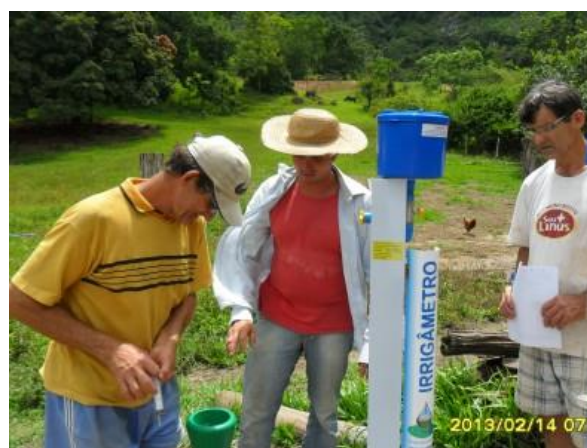
FIGURA 159. Instalação do Irrigâmetro na propriedade e treinamento do produtor Matias Ratunde, do município de Laranja da Terra - ES.

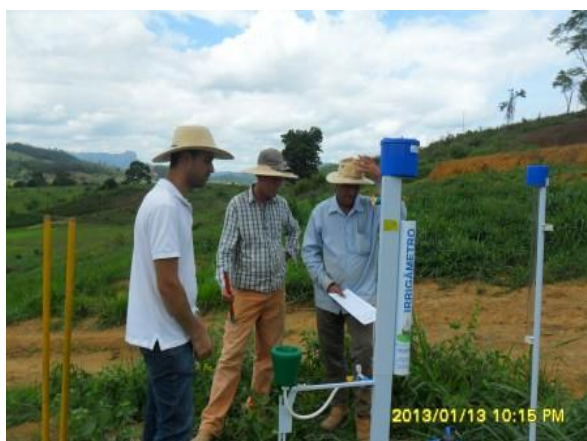
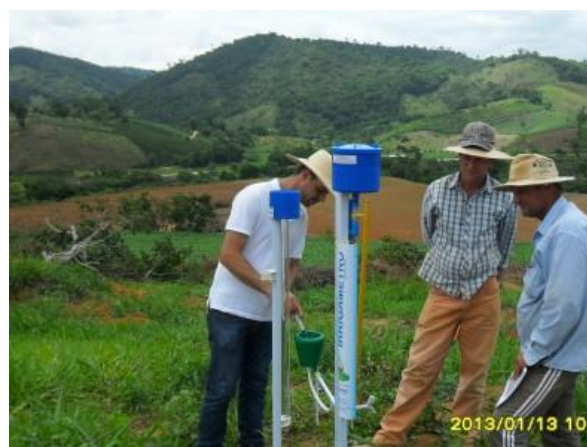
FIGURA 160. Instalação do Irrigâmetro na propriedade e treinamento do produtor Olavo Krause, do município de Laranja da Terra - ES.

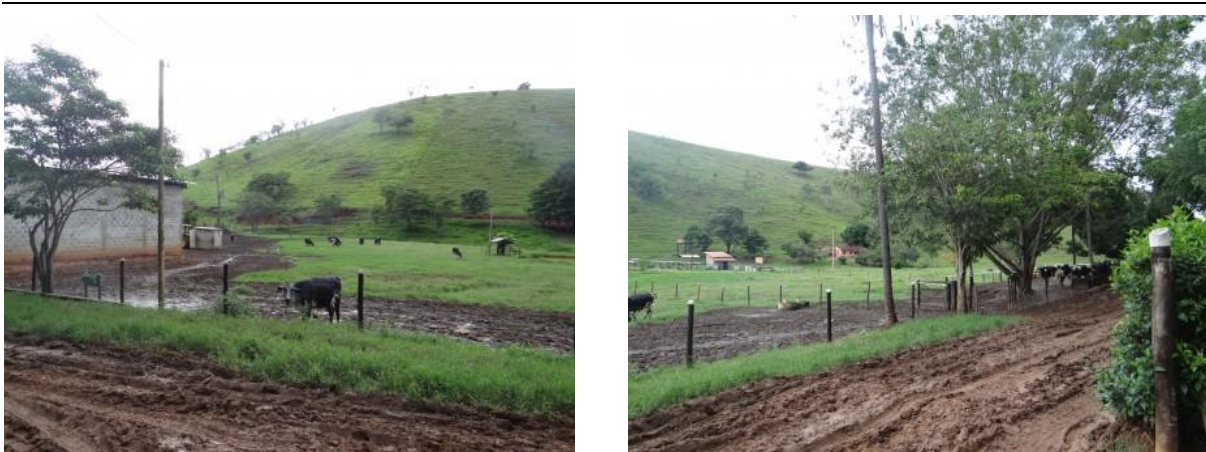
FIGURA 166. Acúmulo de dejetos, oriundos do rebanho leiteiro.

O maior impacto da pecuária leiteira provém do grande volume de dejetos dos animais que podem contaminar o solo e a água. Mas, no caso das duas bacias, os rebanhos são pequenos e não são estabulados e os dejetos se concentram nos estábulos e arredores. Usualmente, os produtores aproveitam este fertilizante natural, dispondo-os nas áreas de capineira ou no pasto. Na época chuvosa, pela dificuldade de retirar estes dejetos do estábulo e de áreas vizinhas, os excrementos podem se acumular nas áreas próximas (Figura 166) e o chorume pode ser levado por enxurradas contaminando o corpo de água. Por outro lado, na época chuvosa, a maior vazão dos corpos de água aumenta seu poder de diluição, não provocando maiores problemas de contaminação do manancial hídrico.
